| <b>Gremium</b> | <b>Termin</b> | <b>Status</b> |
|---|---|---|
| Werkausschuss Wirtschaftsbetrieb Ludwigshafen | 29.06.2015 | öffentlich |

**Vorlage der Verwaltung****Neuausmauerung Ofenlinie 1 Krematorium Ludwigshafen  
- Maßnahmegenehmigung -**

Vorlage Nr.: 20151287

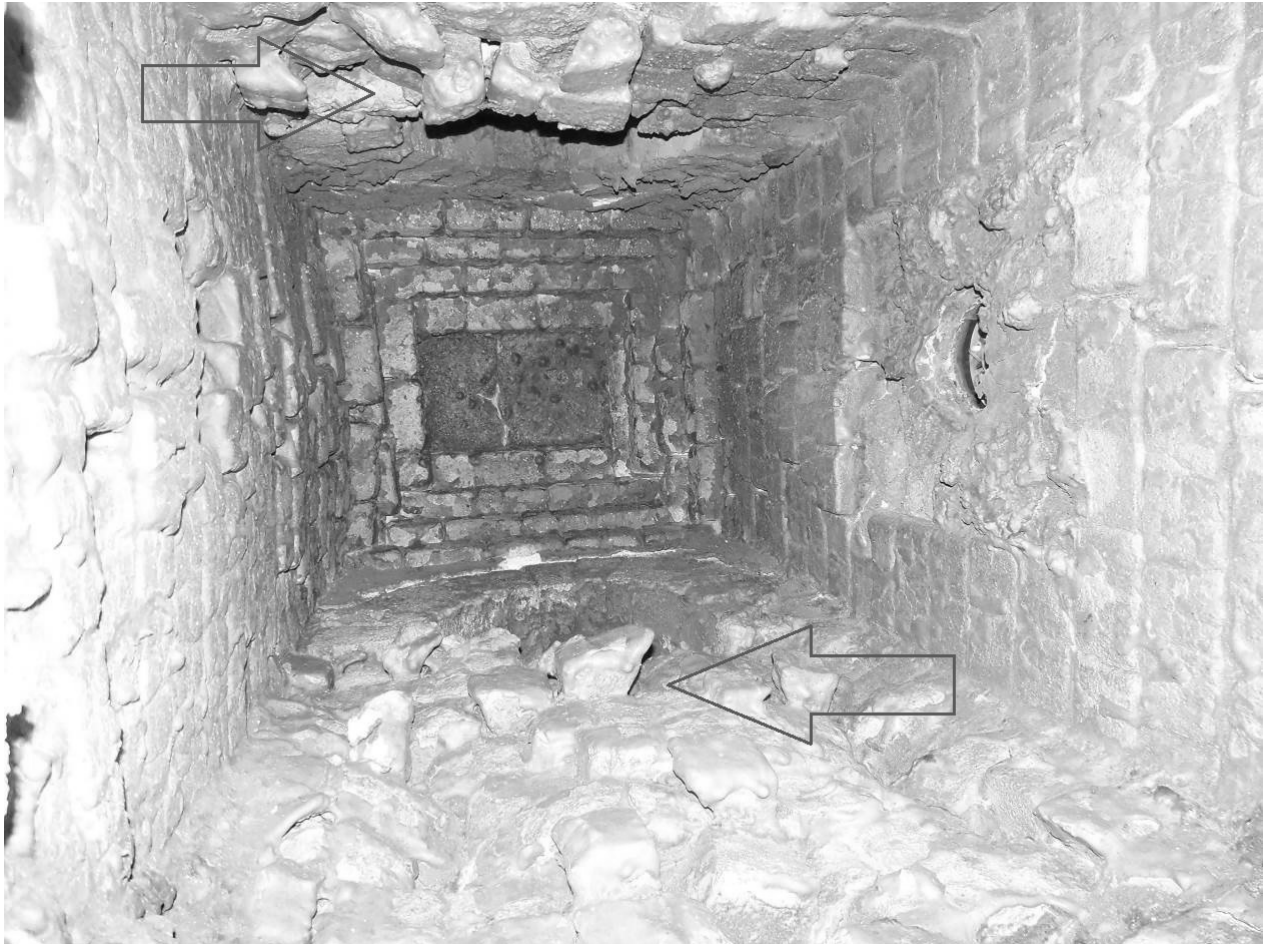
Nach über 10.000 Einäscherungen ist die Ofenausmauerung des Ofen 1 durch normalen Verschleiß in einem sehr schlechten Zustand. Besonders die Nachbrennkammer zeigt an allen Wänden starke Abnutzungserscheinungen und an den Seitenwänden beginnen bereits Steinablösungen. Die Seitenwände der Nachbrennkammer sind durch den Materialabtrag bereits leicht nach innen gewölbt. Dabei hat sich die Rückwand der Nachbrennkammer so weit verschoben, dass ein Teil der Dämmung abgerutscht ist und im Bereich der darüber liegenden Hauptbrennkammer (Muffelgewölbe) Abgase zwischen die Blechverkleidung und das Mauerwerk gelangen konnten.

Bild 1 - Nachbrennkammer Ofen 1 mit starken Auswaschungen an der Prallwand gegenüber dem Brenner und mit aus dem Verband tretenden Steinen an den Seiten

Um ein Einbrechen des Ofens zu verhindern ist es deshalb dringend notwendig, den gesamten Ofen neu auszumauern. Das Ausmaß des Reparaturaufwandes, insbesondere der Zustand der Luftverteilung inklusive dessen Rohrsystems (Zuständig für die Luftzirkulation innerhalb der Brennkammern) und die restliche Isolierung des Ofens kann erst während der Reparaturmaßnahmen festgestellt werden und sollte als Bedarf einkalkuliert und mit ausgeschrieben werden.

Die Nach- und Hauptbrennkammer sowie der senkrechte Schacht des Ofen 1 werden abgetragen und fachgerecht entsorgt. Die Isolierung und die Luftverteilung werden geprüft und bei Bedarf erneuert. Der Ofen wird komplett neu ausgemauert.

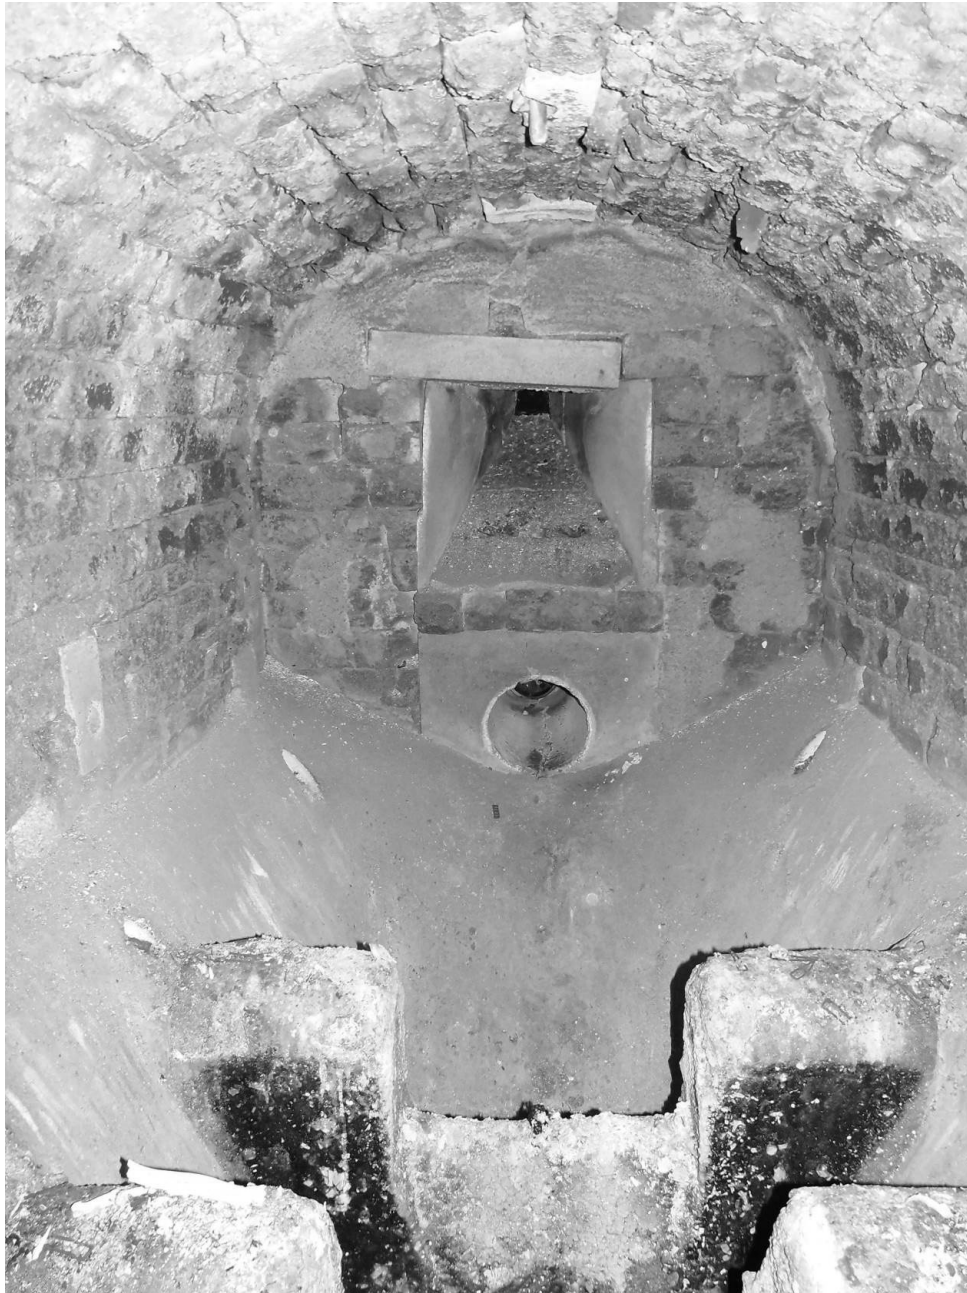
Auch der senkrechte Schacht mit den beiden Aschedrehplatten und die Hauptbrennkammer sind von starken Abnutzungen betroffen.

Bild 2 - Hauptbrennkammer Ofen 1 mit stark ausgewaschenen/abgeplatzten Steinen im Gewölbe

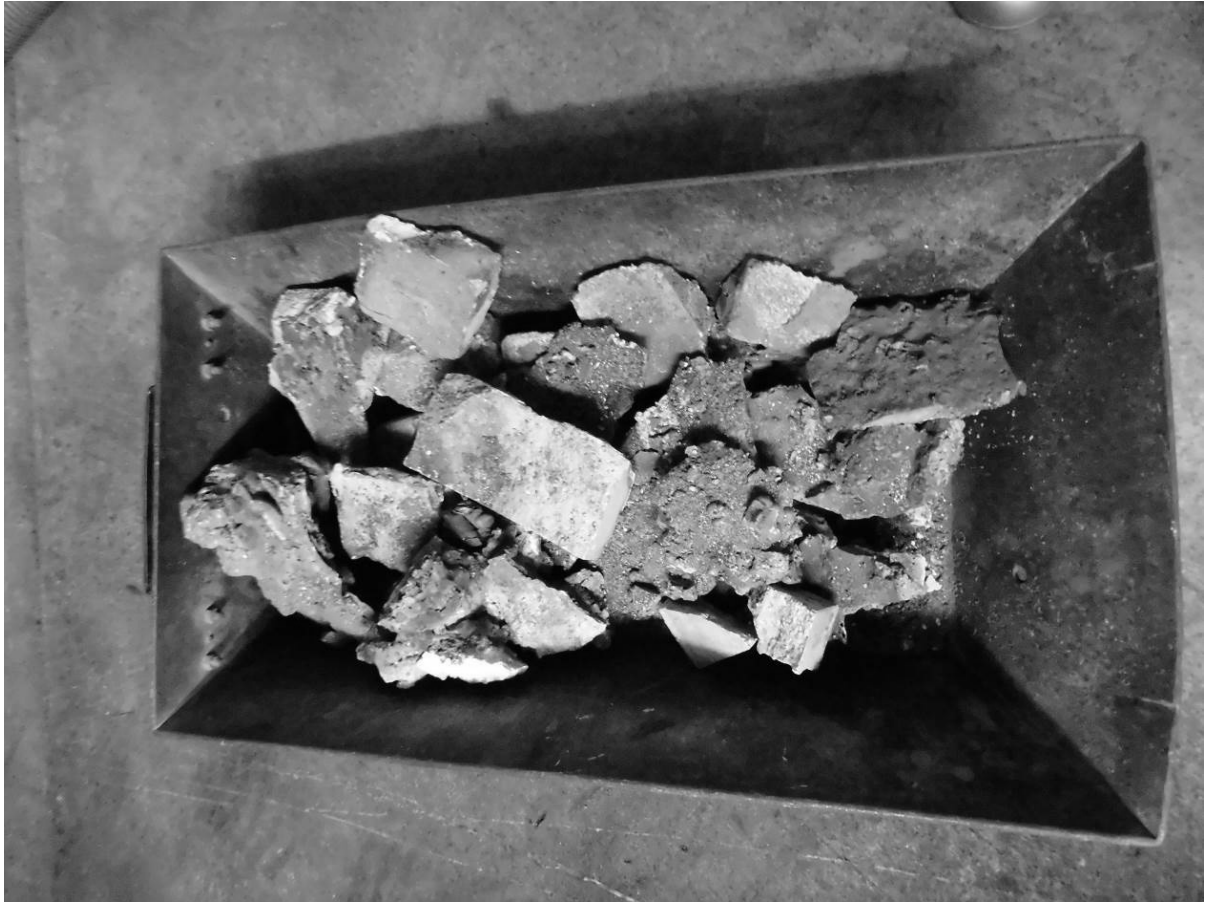
Bild 3 – Steineausbruch aus Ofen 1 (am 07.04.2015 bei Reinigungsarbeiten am Ofen entnommen)
