Rathaus Ludwigshafen

Statusbericht Oktober 2015
Mitarbeiterinformation

Status Quo, Bestandsaufnahme und Ermittlung von Ausfallrisiken von Bauteilen und Anlagen

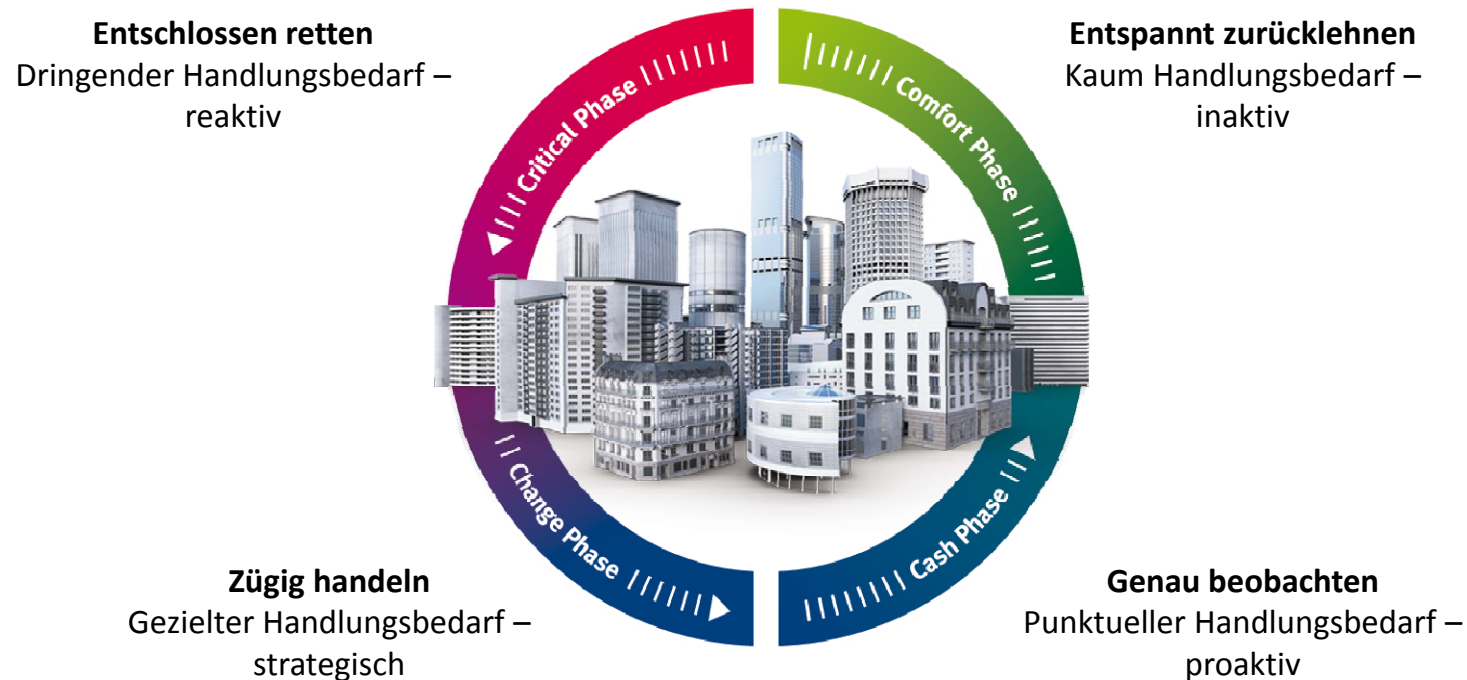
- Bei normaler Instandhaltung ist die typische Nutzungs-/Lebensdauer einer Hochhausimmobilie ca. 40 Jahre
- Nach Ablauf dieser Zeit ist eine Revitalisierung erforderlich.
- Das Rathaus Ludwigshafen (BJ 1977) befindet sich mit einem Alter von 37 Jahren im letzten der 4 Lebenszyklen.

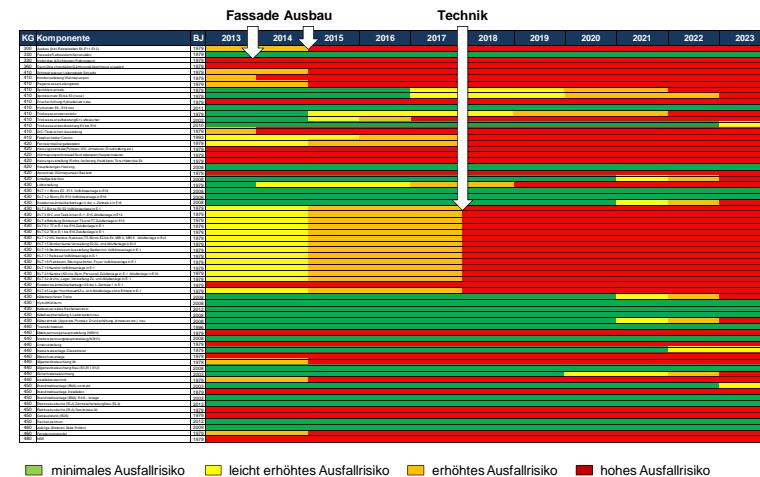
Bestandsaufnahme und Ermittlung von Ausfallrisiken mittels Heat Map

- Das Gebäude wurde untersucht und für jedes Bauteil der Zustand, das Baujahr und die voraussichtliche Restlebensdauer ermittelt.
- Ergebnis der Untersuchung ist, dass in den nächsten Jahren für folgende Bauteile ein **hohes Ausfallrisiko** besteht!
 - Fassade und Dächer (ab Anfang 2014)
 - Ausbau (ab Ende 2014)
 - Gebäudetechnik (ab Ende 2017 / teilweise früher)

- Eine Gesamtstrategie zur Revitalisierung, welche **Fassade, Dach, Haustechnik** und **Ausbau** umfasst, ist erforderlich. Die laufende Brandschutzsanierung ist zu integrieren.

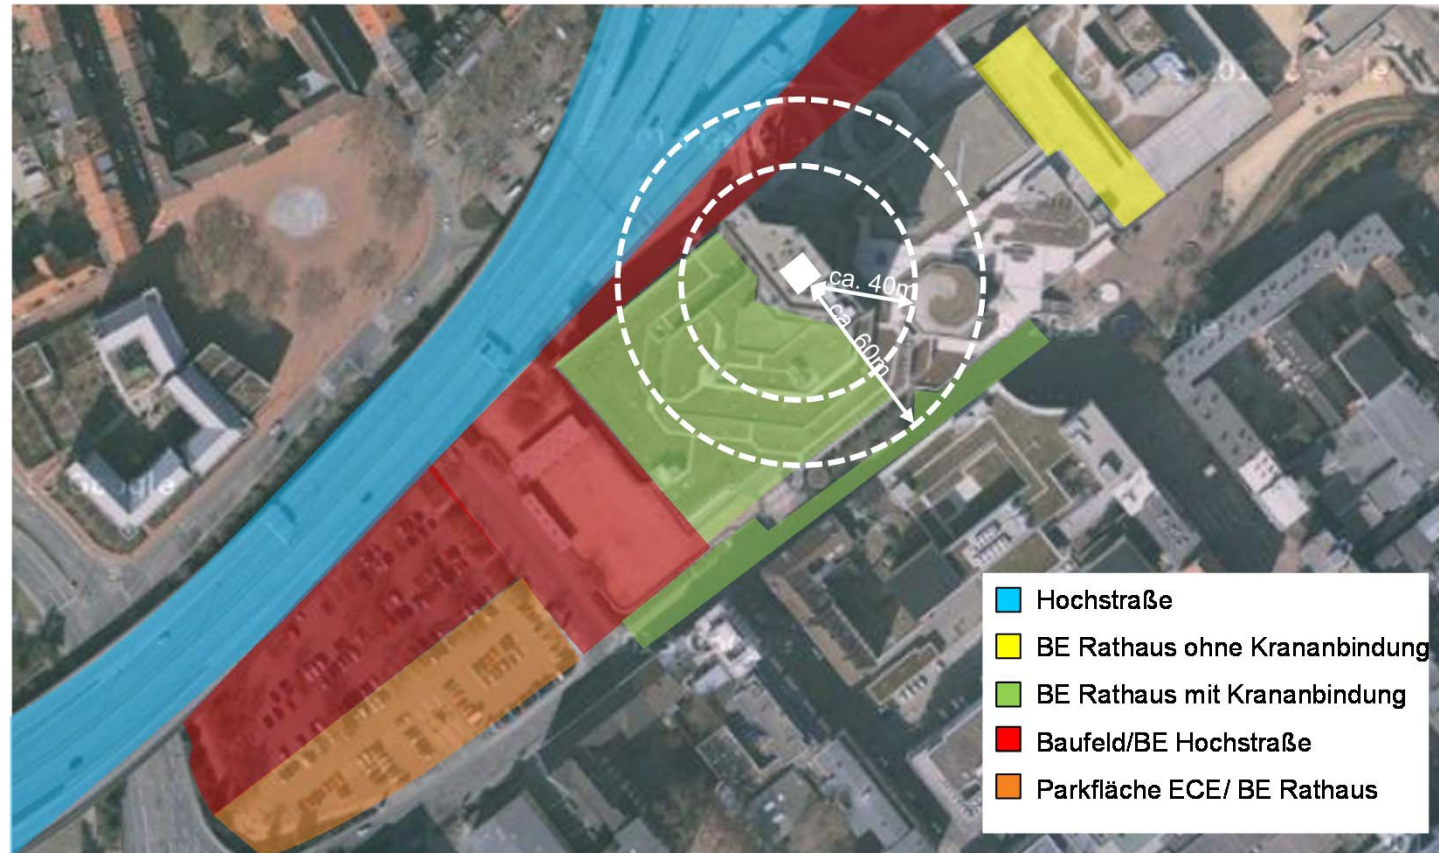
Einfluss der Baustelle
Hochstraße (Sanierung/
Baulogistik)

Einfluss der Baustelle Hochstraße (Sanierung/ Baulogistik)	<ul style="list-style-type: none">▪ Die Sanierung der Hochstraße ist für den Zeitraum 2018-2026 geplant.▪ Lärmimmissionen, die durch den Hochstraßenabriss und –neubau verursacht werden, beeinträchtigen die Gesundheit und das Arbeitsumfeld der Mitarbeiter im Rathaus.▪ Inwieweit Flächen im Bereich der Baufelder der Hochstraße zur Verfügung stehen, ist vom Bauablauf der Hochstraße und der Abwicklungsstrategie der Rathaussanierung abhängig. Hier sind frühzeitig Abstimmungen mit dem Projekt Hochstraße zu führen, um Flächenbedarf/-verfügbarkeit und Terminüberschneidungen zu klären.
Einfluss durch den Teilabriss des Rathauscenter	<ul style="list-style-type: none">▪ Abriss von ca. 1/3 der Fläche des Einkaufcenters durch den Neubau der Hochstraße notwendig. Die Einflüsse auf die Funktionalität des Centers und auf das Rathaus müssen im Detail untersucht werden. Insbesondere auch die gegenseitige Einflussnahme der Maßnahmen aufeinander.

Fazit	<ul style="list-style-type: none">▪ Die Gesamtsanierung des Rathauses ist nicht losgelöst von der Sanierung der Hochstraße und des Rathaus-Centers durchführbar. Eine abgestimmte Lösung ist erforderlich.
