Gremium Werkausschuss Wirtschaftsbetrieb Ludwigshafen	Termin 28.10.2016	Status öffentlich
---	-----------------------------	-----------------------------

Vorlage der Verwaltung**Sanierung der Elektroinstallation in der Kfz-Werkstatt und in der Werkstatt der Signal- und Verkehrstechnik
- Maßnahmegenehmigung -**

Vorlage Nr.: 20163439

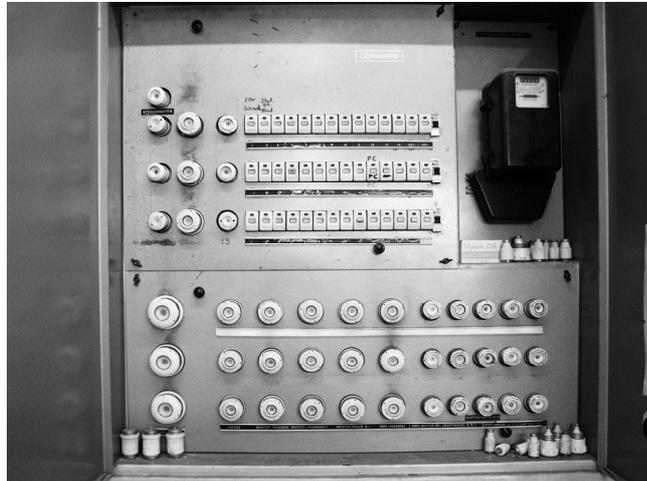
Darüber hinaus ist das Leitungsnetz durch einen generell gestiegenen Bedarf an elektrischer Energie in den zurückliegenden Jahren und Jahrzehnten teilweise deutlich überlastet, was bereits zu mehrfachen Ausfällen durch überhitzte Leitungen und durchgebrannte Sicherungen geführt hat.

Bild 1: Veraltete Elektroinstallation; überlasteter Hauptverteiler

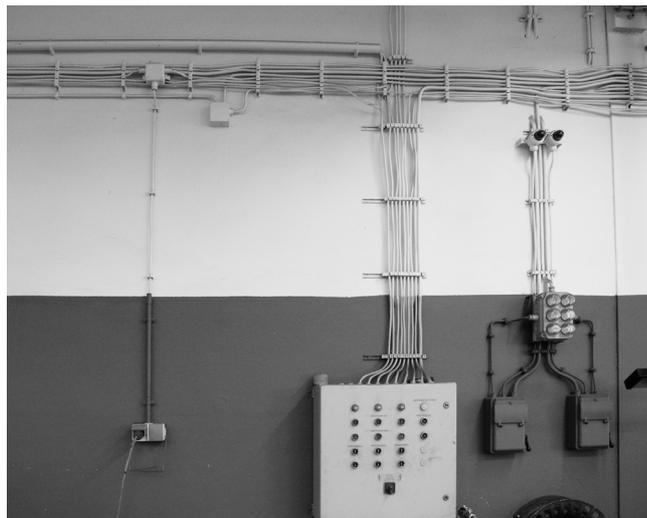
So widerspricht beispielsweise die gesamte Elektroinstallation mit ihrer „Klassischen Nullung“ - d.h. ohne separaten Schutzleiter und damit mit einem deutlichen Gefährdungspotential für Mitarbeiter und Einrichtungen – generell schon seit dem 01.05.1973 !! den Vorschriften für **Neuanlagen**. Ein definierter Bestandsschutz für **Altanlagen** ist durch vielfache Eingriffe und Ergänzungen im Leitungsnetz der Werkstatt längst ausgehebelt. Es fehlen zahlreiche „No-taus“-Schalter an Maschinen, Fehlerstromschalter (FI-Schalter) usw.

Bild 2: Leitungsausführung von 1963 ohne separaten Schutzleiter („Klassische Nullung“)

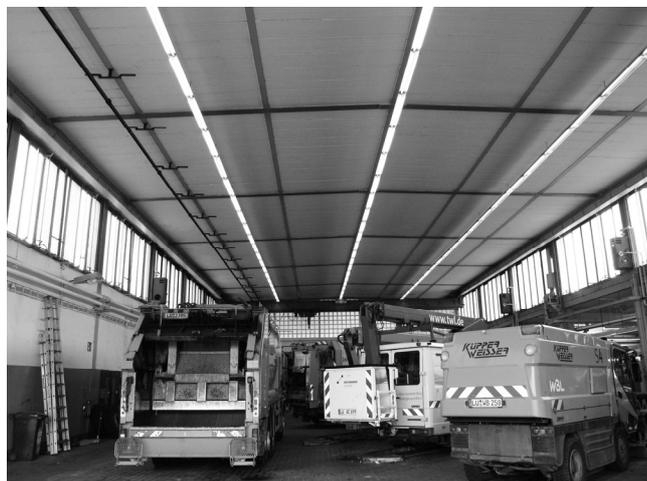
Bild 3: Unzureichende Beleuchtung

Bei einer jeweiligen Erneuerung der Elektroinstallationen sollten zudem aktuelle Erfordernisse und Vorschriften beispielsweise für vorgeschriebene Beleuchtungsstärken, energetisch/wirtschaftliche Optimierungen (Einsatz von LED-Leuchtmitteln) oder eine Alarmsiche-
