## Jahresförderungsplan / Prioritätenliste 2019

### **Fenster- und Fassadensanierung Hallenbad Süd**

hier: Kostenzusammenstellung

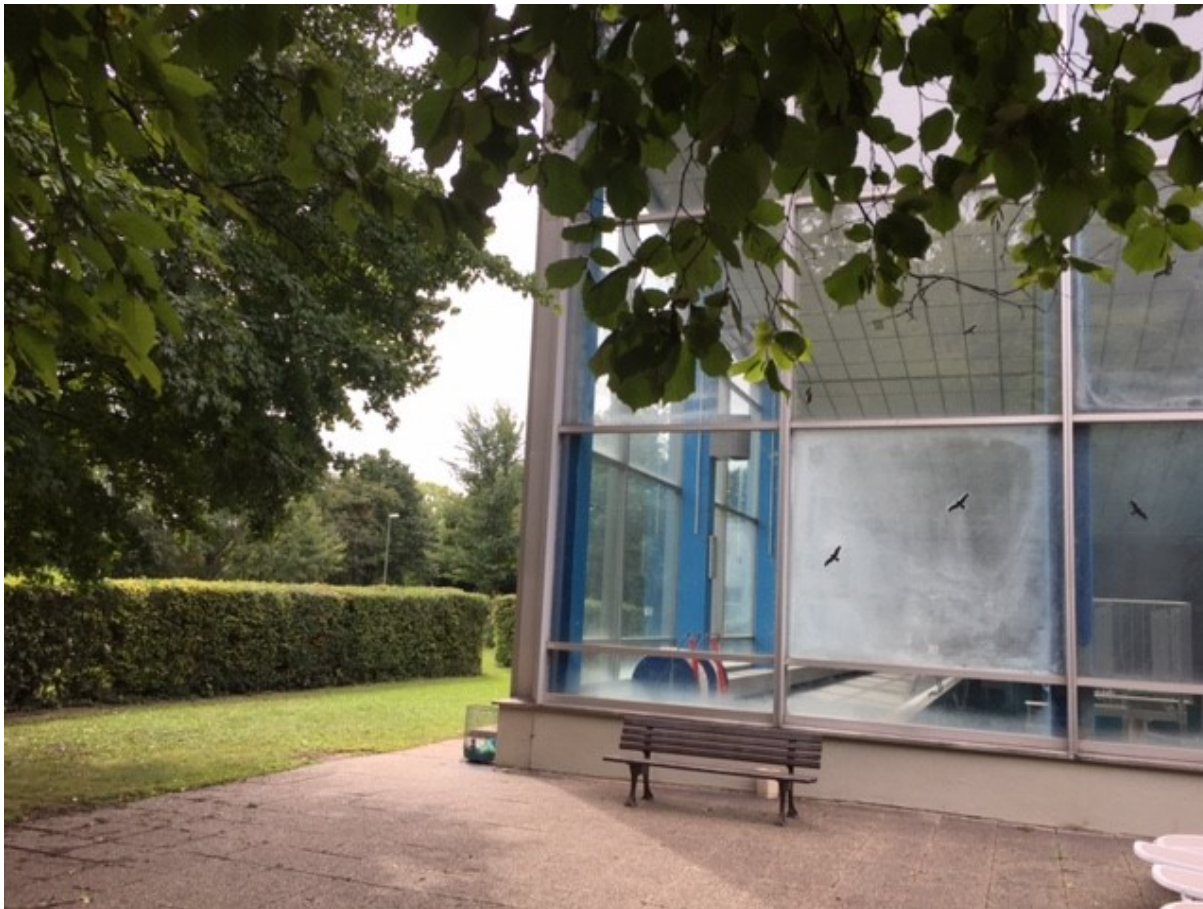
Nach nun 44 Jahren ist die Lebensdauer von Scheiben dieser Art jedoch weit überschritten und es zeigen sich daher bereits an vielen Stellen altersbedingte Schadstellen.

Der eigentlich hermetisch versiegelte Scheibenzwischenraum ist durch die Entweichung der Luft-Gasgemische und der, über die Jahre, aufgebrauchten Trocknungsmittel stark beschlagen. Das Resultat sind sog. „blinde Scheiben“.

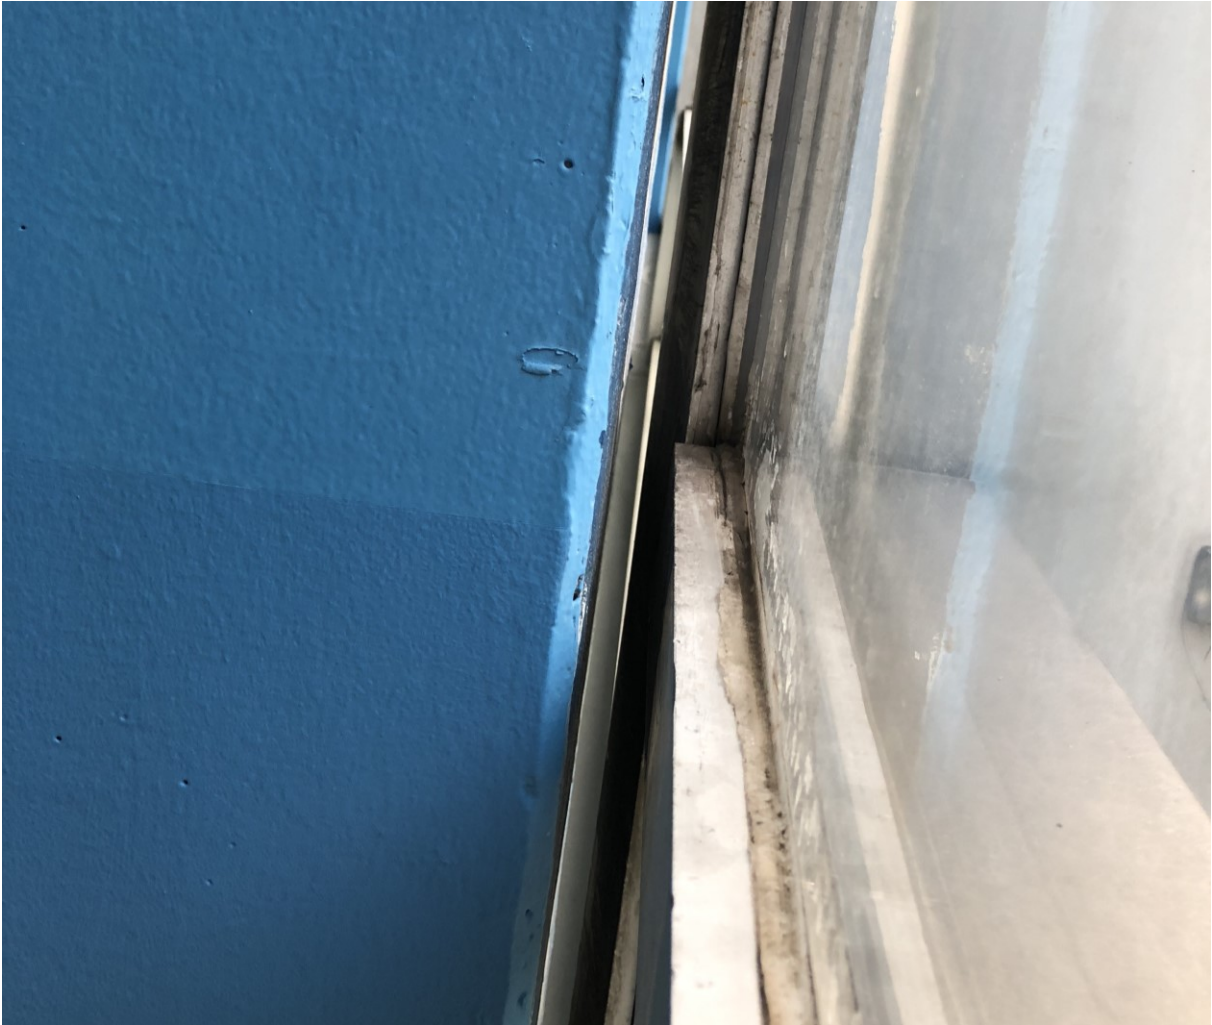
Problematischer hingegen sind Zugspannungen, welche bei ungleichmäßiger Erwärmung des Glases entstehen können. Aufgrund einer Tragkonstruktion aus Stahl und der schlechten Temperaturwechselbeständigkeit von solch alten Scheiben kann es leicht zu einer Schädigung der Glasoberfläche führen. Rissbildung ist die Folge. Bei Einwirkung eines Ballwurfs o.ä wären die Folgen für die Badegäste dann verheerend. Es mussten bereits mehrere Scheiben aufgrund von Rissbildung ausgetauscht werden. Dies ist besonders kritisch zu sehen da selbst ein solcher Austausch aufgrund der mangelnden Gewährleistung, welche in solch einem Fall von keiner Fachfirma mehr gegeben wird, den gefahrdrohenden Zustand nicht wirklich beseitigt.

Zu den bereits eben erwähnten Schadensbildern kommt hinzu, dass aufgrund der mangelnden thermischen Trennung der Fassadenprofile, Kondensat innen an den Fassadenelementen herunter läuft. Dies alles zieht eine massive Schädigung der angrenzenden Bauteile nach sich, welche von Jahr zu Jahr weiter voranschreiten. Eine umfassende Sanierung der Fenster- und Fassadenelemente ist in unseren Augen deshalb unausweichlich und sollte im Hinblick auf die Sicherheit der Badegäste zeitnah realisiert werden.
