Vorlage der Verwaltung

Bauwerk 0033 Stützwand an der Auffahrt zur L 523 Erneuerung der Kappe und Betonsanierung Stützwand - Genehmigung der Maßnahme

Vorlage Nr.: 20212889

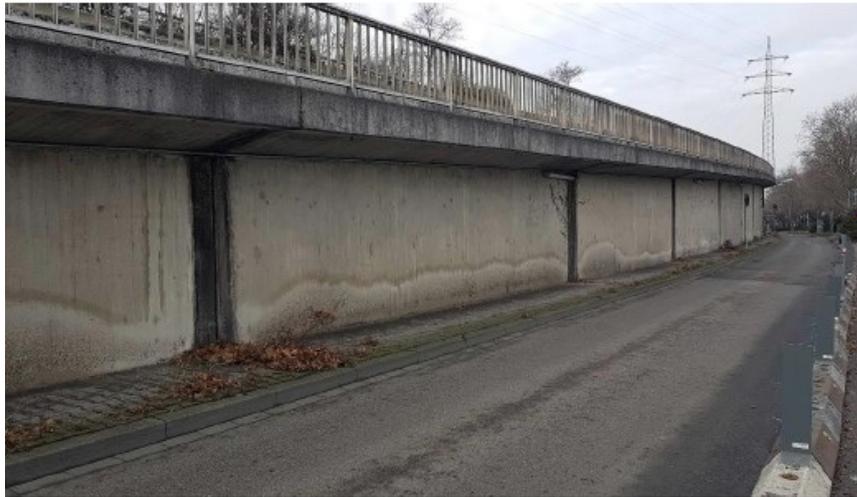
Ansicht von Osten; „luftseitig“

Auf der luftseitigen Wandfläche ist Beton abgeplatzt; die Bewehrung liegt frei und ist korrodiert. Auf der Oberfläche des Wandfußes fehlt die Bauwerksabdichtung. Alle senkrechten Fugen zwischen den Wandblöcken sind spröde und undicht.

Die Kappe und der Kragarm auf dem Wandkopf sind auf ganzer Länge beschädigt. Auch an diesem Bauteil ist der Beton abgeplatzt und die Bewehrung liegt frei.

Die „Leitwand“ mit Schutzplanke auf der Kappe hält aktuellen Anpralllasten nicht mehr stand. Dies ist v.a. ein Mangel an Verkehrssicherheit.

Leistungen zur Betonerhaltung: Luftseitig wird der Wandsockel freigelegt; in Teillängen von ca. 10 m. Die Abdichtung (Wandfuß) wird auf die neu profilierte Sockelfläche aufgetragen. Schrammbord und Belag werden erneuert.

Ab Geländeoberkante wird die Bewehrung der (luftseitigen) Wandfläche bis ca. 1,2 m Höhe freigelegt, entrostet und mit Betonersatz versiegelt. Bis zur Kappe wird die senkrechte Wand neu beschichtet.

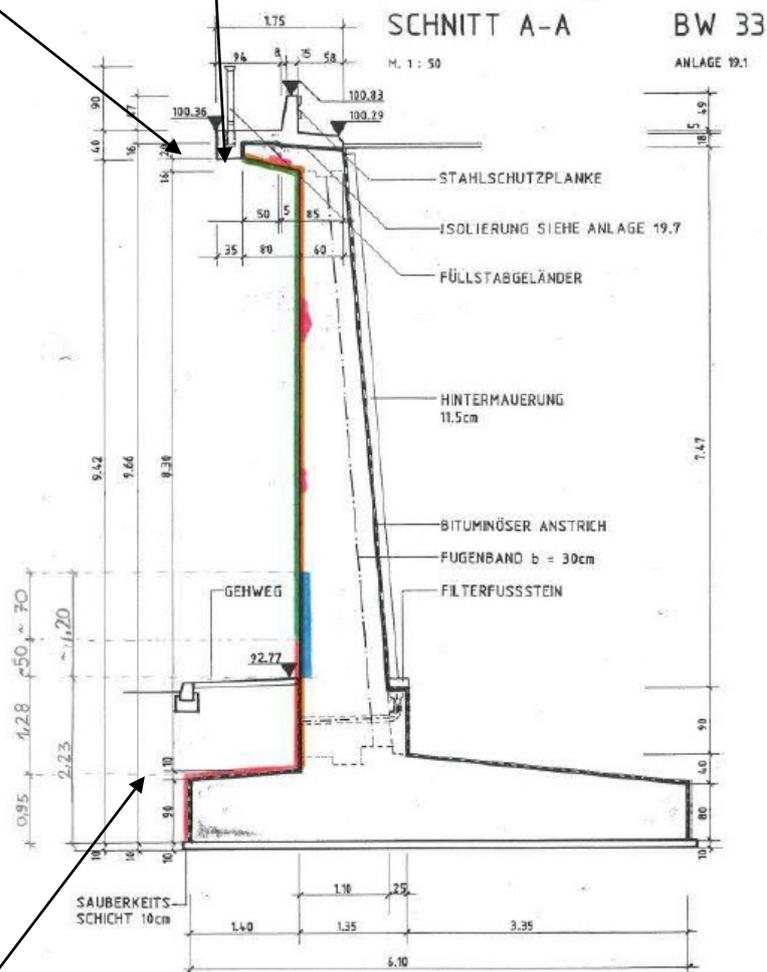
Querschnitt mit Darstellung der Schäden

Die Zustandsnote von 3,0 weist erheblichen und dringenden Sanierungsbedarf aus. Die Dauerhaftigkeit und die Standsicherheit sind gefährdet.

Der Wandkopf mit Kappe, Leitwand und Geländer wird abgebrochen. Die Leitwand wird durch Schutzplanken ersetzt. Das Geländer wird erneuert.
