**Neues Büro-Gebäude
am Berliner Platz**

Artenschutzrechtliche Prüfung

Stand: Anfang November 2024

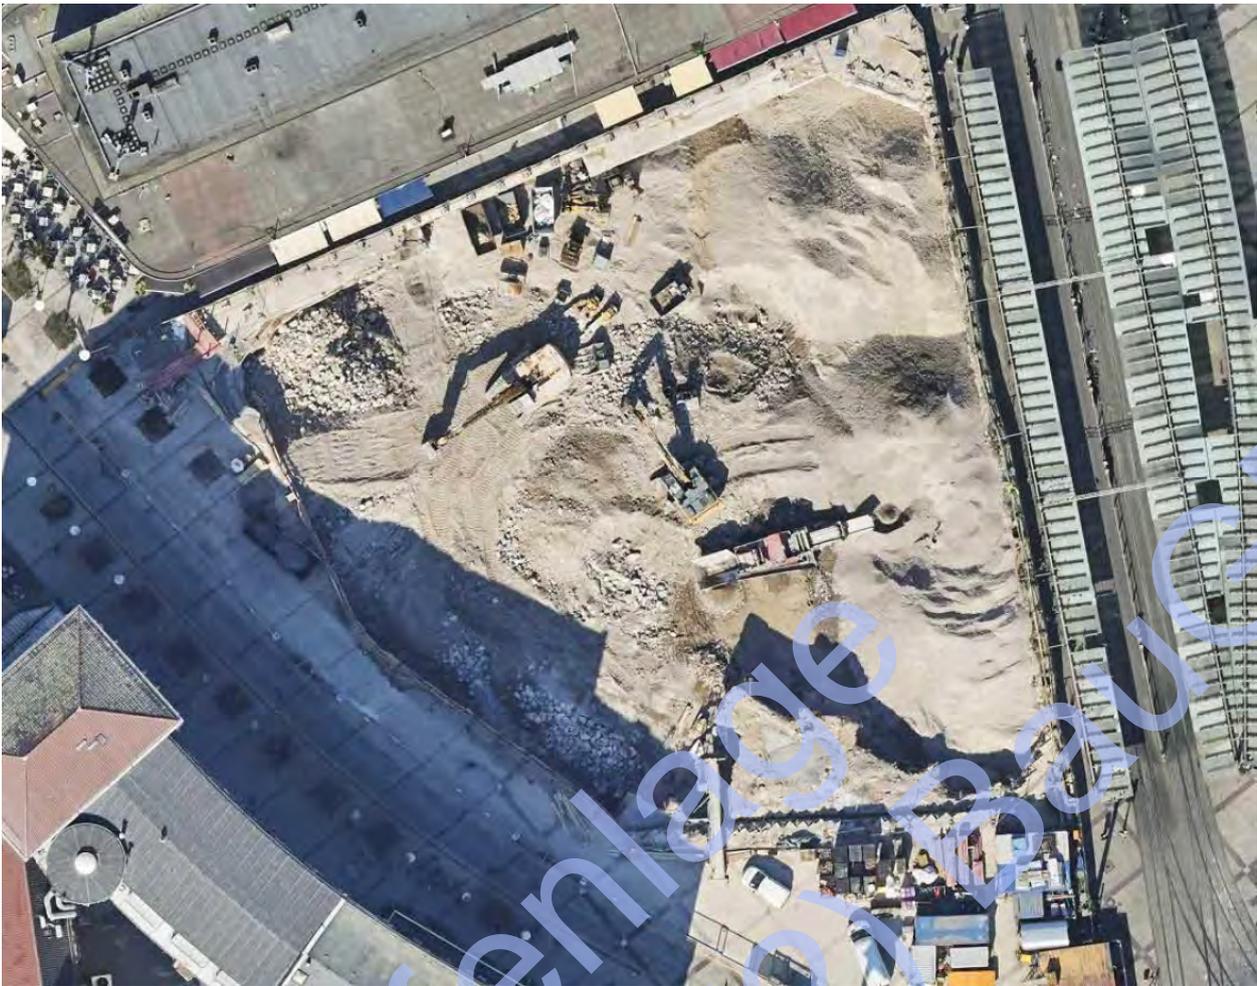
Bei der Bau- und Untersuchungsfläche handelt es sich fast ausschließlich um eine ca. 3.200 m² große und mehrere Meter tiefe **Baugrube** (siehe **Abb. 1**), die seit einigen Jahre - nach Abriss des ehemaligen Kaufhausgebäudes (der sog. „Tortenschachtel“) und der Entfernung des darunterliegenden unterirdischen Bunkers - besteht.

Abb. 1: Die Baugrube am Berliner Platz
(Die Abb. stellt nicht ganz den aktuellen Zustand dar, da derzeit die Bauarbeiten ruhen.)

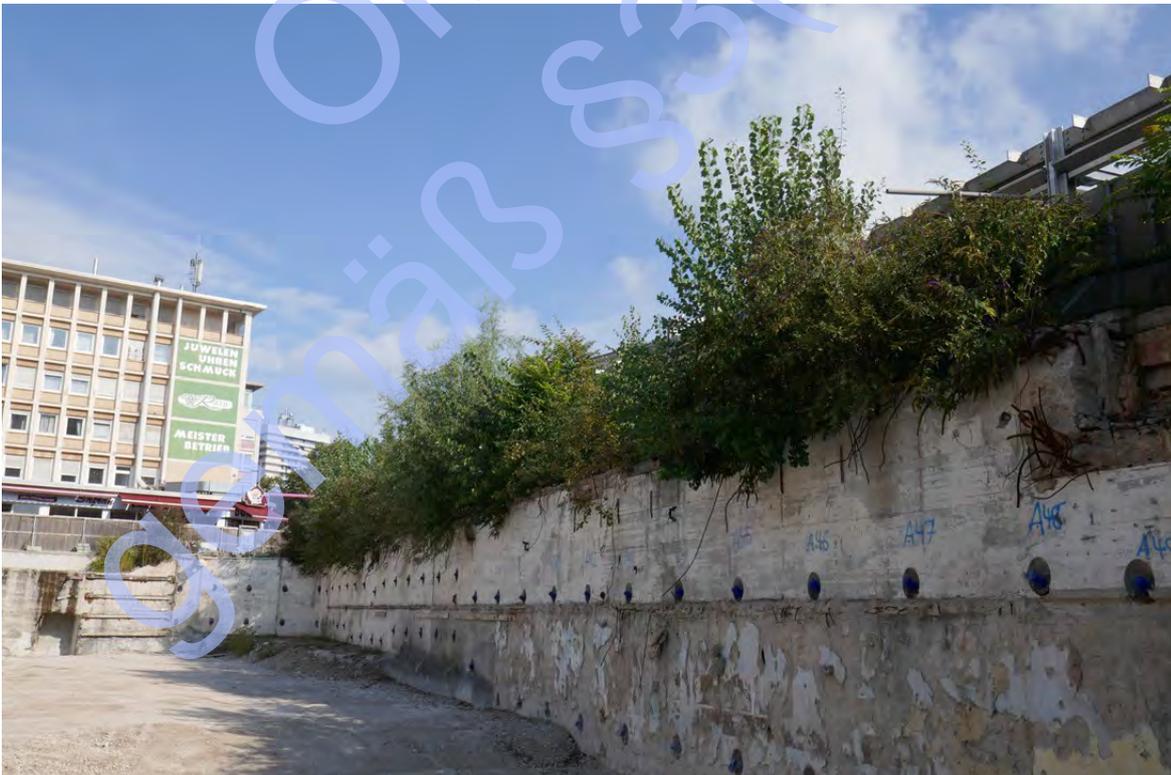
Oberhalb der Baugrube an ihrem **Ostrand** haben sich seit dem Abriss der „Tortenschachtel“ einige **Pioniergehölze** angesiedelt, gleichermaßen heimische Arten (wie Pappeln (*Populus spec.*), Weiden (*Salix spec.*), Birken (*Betula pendula*)) wie auch fremdländische (Schmetterlingsstrauch (*Buddleja davidii*), Götterbaum (*Ailanthus altissima*)). Diese Gehölze haben aufgrund ihres jugendlichen Alters noch keinen baumförmigen Wuchs (siehe **Abb. 2**).

Abb.2: Spontaner Gehölzaufwuchs oberhalb der Ostseite der Baugrube

6.1 Gehölzfäll- und Rückschnittmaßnahmen nur im Winterhalbjahr

Um eine unbeabsichtigte Tötung von Vögeln und ihrer Bruten zu verhindern, müssen die Beseitigung von Gehölzen und starke Rückschnittmaßnahmen im Zusammenhang der Baumaßnahme innerhalb des gesetzlich vorgegebenen Zeitraums außerhalb der Brut- und Aufzuchtzeit zwischen 1. Oktober und 28. Februar erfolgen.

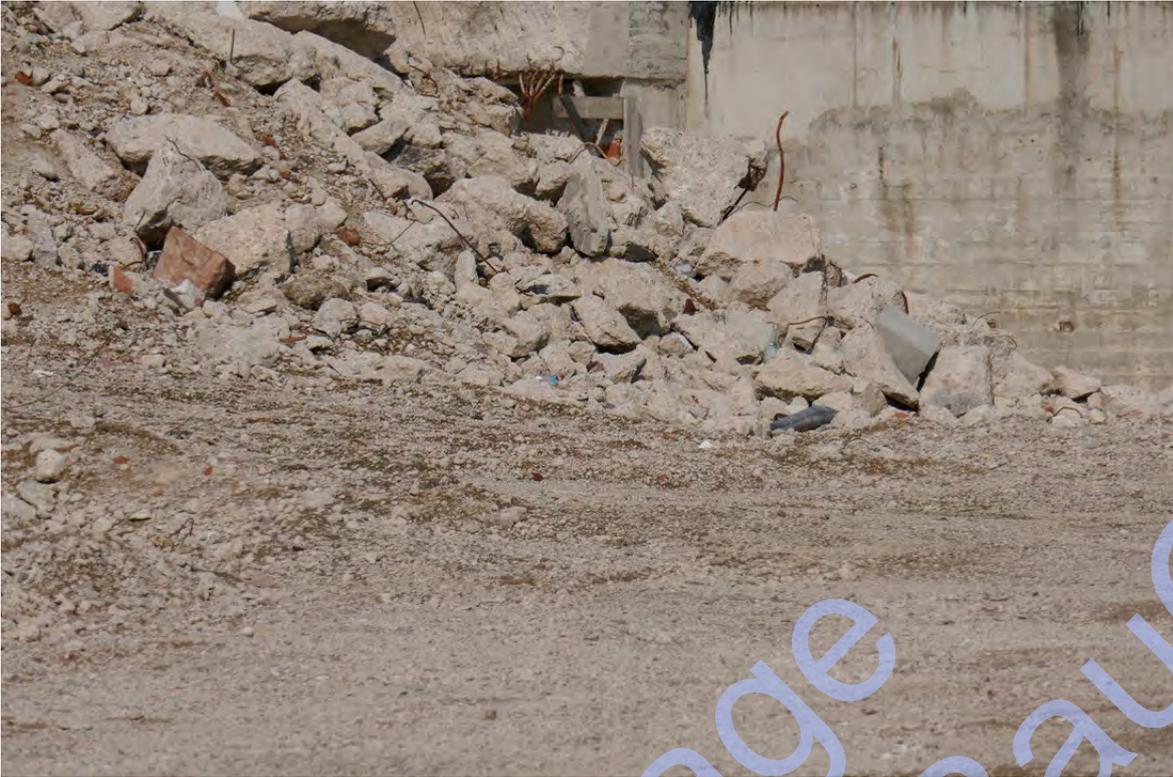
Der **Boden** und die eigentliche Wände der Baugrube sind aktuell **vegetationslos** (siehe **Abb. 2** und **3**)

Im nordwestlichen Bereich der Baugrube befindet sich derzeit eine umfangreiche und **hohe Aufschüttung aus groben großformatigen lockerem Abbruchmaterial** (**Abb. 3**).

Abb.3: Teilaspekt der Bodenoberfläche der Baugrube mit großer Aufschüttung aus grobem Abrissmaterial

Die aktuell in der Baugrube vorhandene große Aufschüttung aus groben Gesteinbrocken stellt *potenziell* einen Teil-Lebensraum für Mauereidechsen (*Podacris muralis*) dar.

Trotz geeigneter Witterungsbedingungen konnten am 13. September aber keine Mauereidechsen beobachtet werden.

Für eine Existenz einer Mauereidechsen-Population fehlt aktuell jegliche Vegetation, die die Lebensgrundlage von Insekten, Larven etc. darstellt, von denen sich Mauereidechsen ernähren.

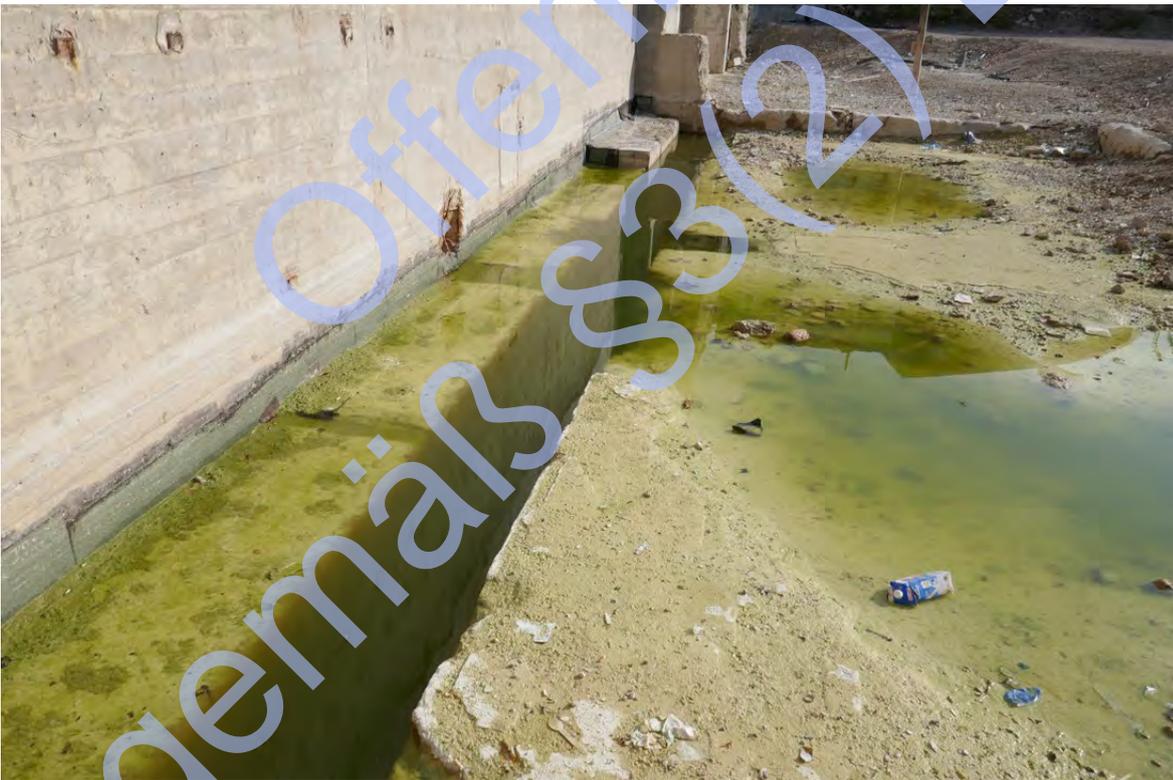
Im September bestanden auf zwei kleinen Teilfläche im Norden der Baugrube **temporäre flache naturferne Wasserflächen**, die wohl durch Niederschlags- und nicht durch Grundwasser gespeist waren (**Abb. 4**).

Abb. 4: Temporäre Wasserstellen im nördlichen Bereich der Baugrube

Die aktuell vorhandenen, im Charakter temporären flachen Kleinstwasserflächen im Norden der Baugrube stellen *potenziell* Laichgewässer für Pionierarten unter den Amphibien (wie Wechsel-, Kreuz- und Knoblauchskröte) dar.

Aufgrund der a) Lage in der Innenstadt, b) umgeben von Straßenraum (!), c) der hohen Baugrubenwände, d) der erst kurzfristigen Existenz und e) der Ent-

fernung zu den nächsten bekannten Vorkommen/Beständen ist eine Existenz dieser Arten im Bereich der Baugrube praktisch ausgeschlossen (auch wenn der Nachweis dieser Arten bzw. ihrer Laichgewässer standardisiert nicht im September erfolgt).

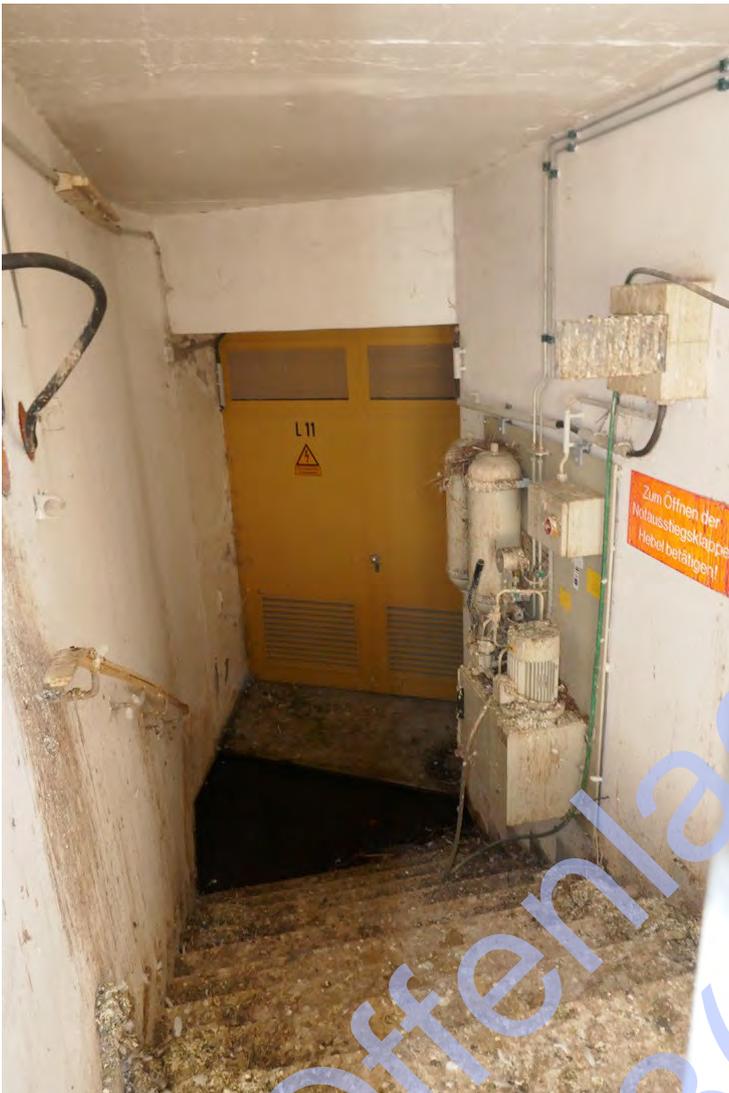
In der nordwestlichen Ecke der Baugrube befindet sich ein **Zugang** zu dem ehemaligen **unterirdischen Bunker**. Nach einem kleinen, wenige Quadratmeter großen Eingangsbereich ist der weitere Zugang durch eine Metalltür vollständig (ohne weitere Öffnungen) verschlossen (**Abb. 5**). Dieser Bereich ist durch Stadtauben und evtl. auch durch Ratten an manchen Stellen stark verschmutzt.

Abb. 5: Hauptzugang zum ehem. Tiefbunker

Als *potenzielle* Frühjahrs- bzw. Sommer-Quartiere kommen einerseits die Höhlungen in den Wänden der Baugrube und desweiteren der Eingangsbereich zum ehemaligen Tiefbunker in Frage. (Als Winterquartiere sind diese Bereiche nicht frostfrei genug.)

Der Eingangsbereich zum Tiefbunker ist zugänglich und gut einsehbar. Fledermäuse oder Spuren von ihnen konnten aktuell nicht festgestellt werden.

6.3. Schließung des Eingangsbereiches zum Tiefbunker (z.B. durch eine massive Bautür)

Um eine unbeabsichtigte Tötung von evtl. zeitweise vorhandenen Fledermäusen, Vögeln und ihrer Bruten zu verhindern, muss der Eingangsbereich zum Tiefbunker im Winter (außerhalb der Brut- und Aufzuchtzeit zwischen 1. Oktober und 28. Februar) z.B. durch eine Bautür o.ä. verschlossen werden. Dadurch soll verhindert werden, dass sich Fledermäuse oder Vögel vor oder während Baubeginn ansiedeln und evtl. auch mit ihrem Brutgeschäft beginnen.

Dabei ist vor Durchführung der Maßnahme auf das Vorhandensein von Stadttauben zu achten, die in manchen Fällen an geschützten Stellen fast ganzjährig brüten und sich zumindest höchstwahrscheinlich dort aufhalten. Sie müs-

sen zuvor unter Beteiligung einer fachkundigen Person vergrämt werden. Tauben unterliegen zwar nicht den gesetzlichen Bestimmungen des Artenschutzes, aber denen des Tierschutzes.

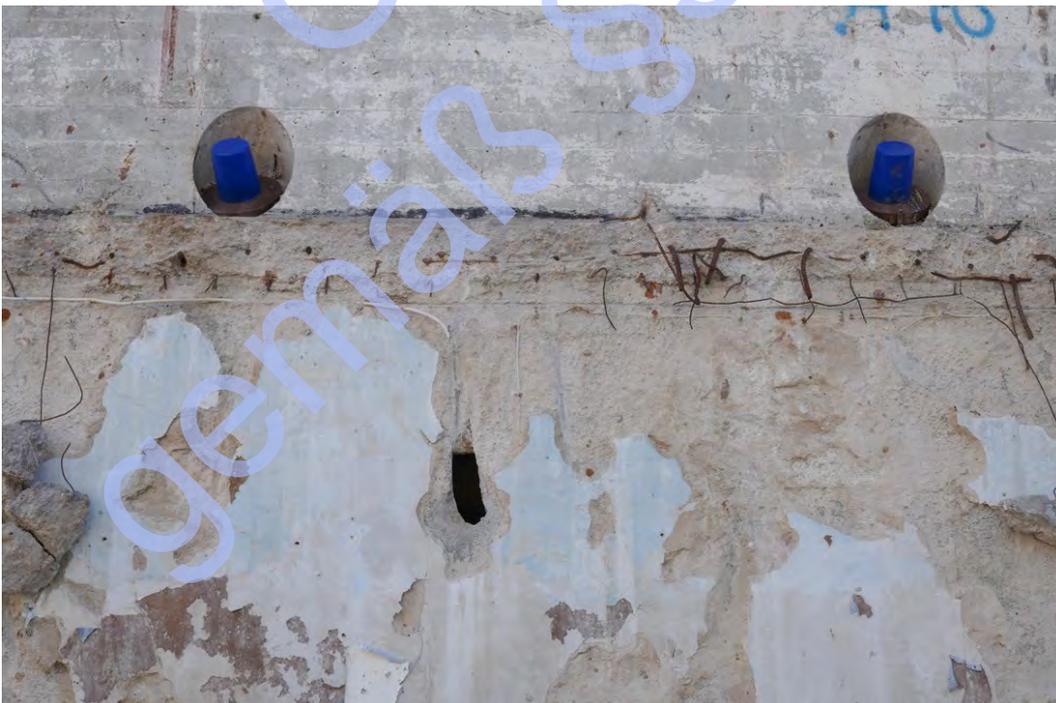
In den **Wänden der Baugrube** bestehen stellenweise (vor allem auf der Ostseite) einzelne unterschiedliche große (i.d.R. ca. faustgroße) **Hohlräume/Löcher** wie auch Halbhöhlungen (siehe **Abb. 6**).

Abb. 6: Löcher und Halbhöhlungen an den Wänden der Baugrube

6.2 Versiegelung/Schließung von Höhlungen in den Baugrubenwänden

Um eine unbeabsichtigte Tötung von evtl. zeitweise vorhandenen Fledermäusen, Vögeln und ihrer Bruten zu verhindern, müssen alle (Halb-)Höhlungen in den Wänden der Baugrube im Winter (außerhalb der Brut- und Aufzuchtzeit zwischen 1. Oktober und 28. Februar) verschlossen werden. Dadurch soll verhindert werden, dass sich Fledermäuse oder Vögel vor oder während Baubeginn ansiedeln und evtl. auch mit ihrem Brutgeschäft beginnen.

Dabei ist vor Durchführung der Maßnahme auf das Vorhandensein von Stadttauben zu achten, die in manchen Fällen an geschützten Stellen fast ganzjährig brüten. Sie unterliegen zwar nicht den gesetzlichen Bestimmungen des Artenschutzes, aber des Tierschutzes. Eine fachkundige Person muss bei der Durchführung der Aktion dabei sein bzw. unmittelbar im Vorfeld der Maßnahme überprüfen, dass kein Vogel, kein Gelege oder keine Fledermaus in der Höhlung vorhanden ist.

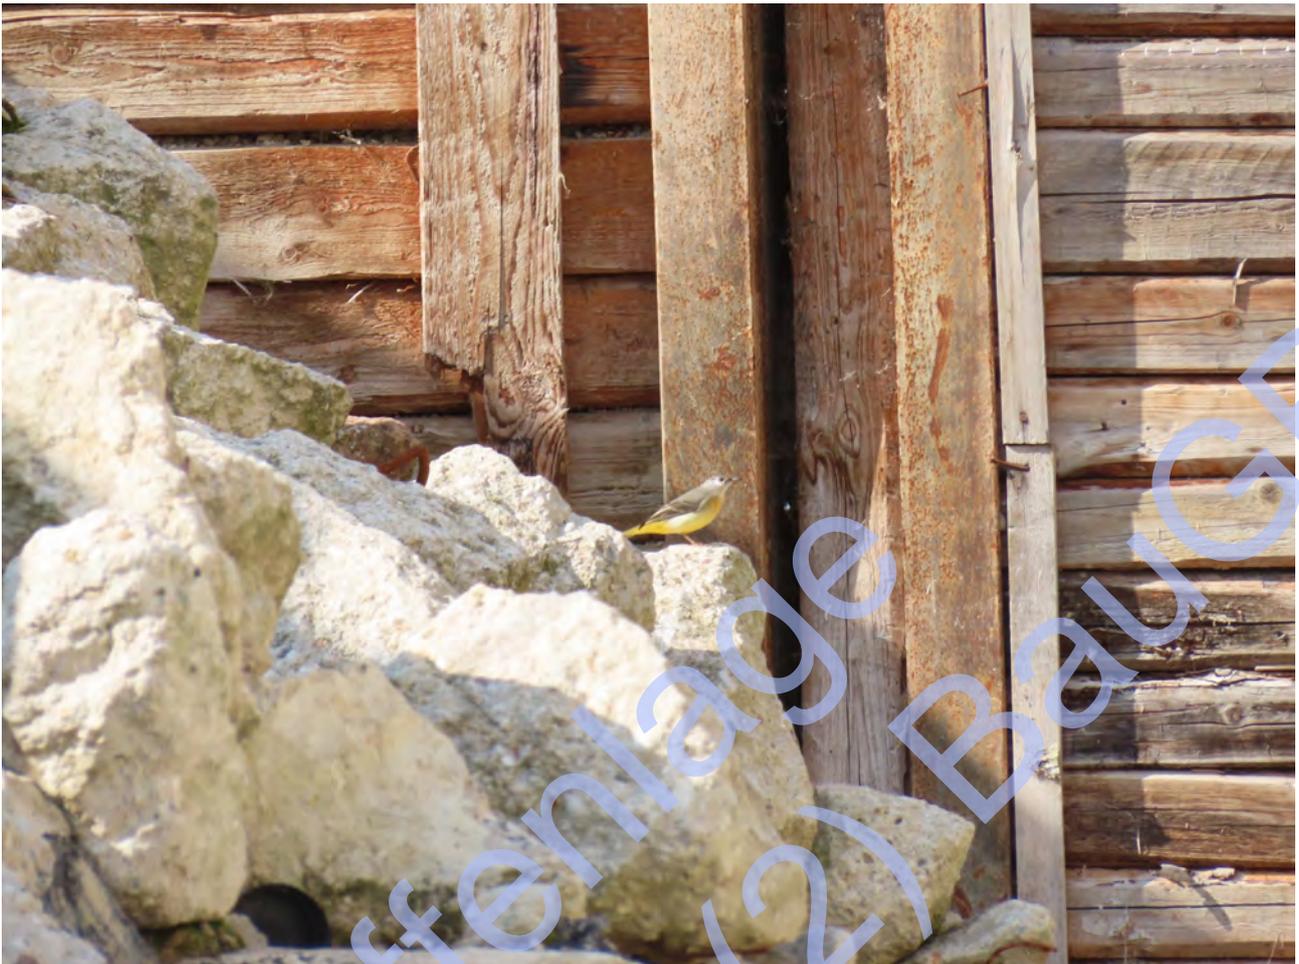
Von den *besonders* geschützten Vogelarten konnten im aktuellen Erfassungszeitraum am 13. September nur die **Schafstelze** (*Motacilla flava*) (siehe **Abb. 7**) beobachtet werden, eine Art, die man nicht unbedingt in einer Innenstadt erwartet.

Ob sie sich in der Baugrube nur zufällig und temporär aufgehalten hat (oder schon im Frühjahr als Brutvogel vorhanden war), kann naturgemäß im September nicht verifiziert oder falsifiziert werden - wie ja insgesamt der September sich nicht für eine umfassende (Brut-)Vogelerfassung eignet.

Abb. 7: Schafstelze innerhalb der Baugrube (am 13. September)

Aber auch vor Baubeginn ist schon auf das evtl. Wiederauftauchen von Arten wie der im September beobachteten Schafstelze zu achten, um gegebenenfalls darauf reagieren zu können.

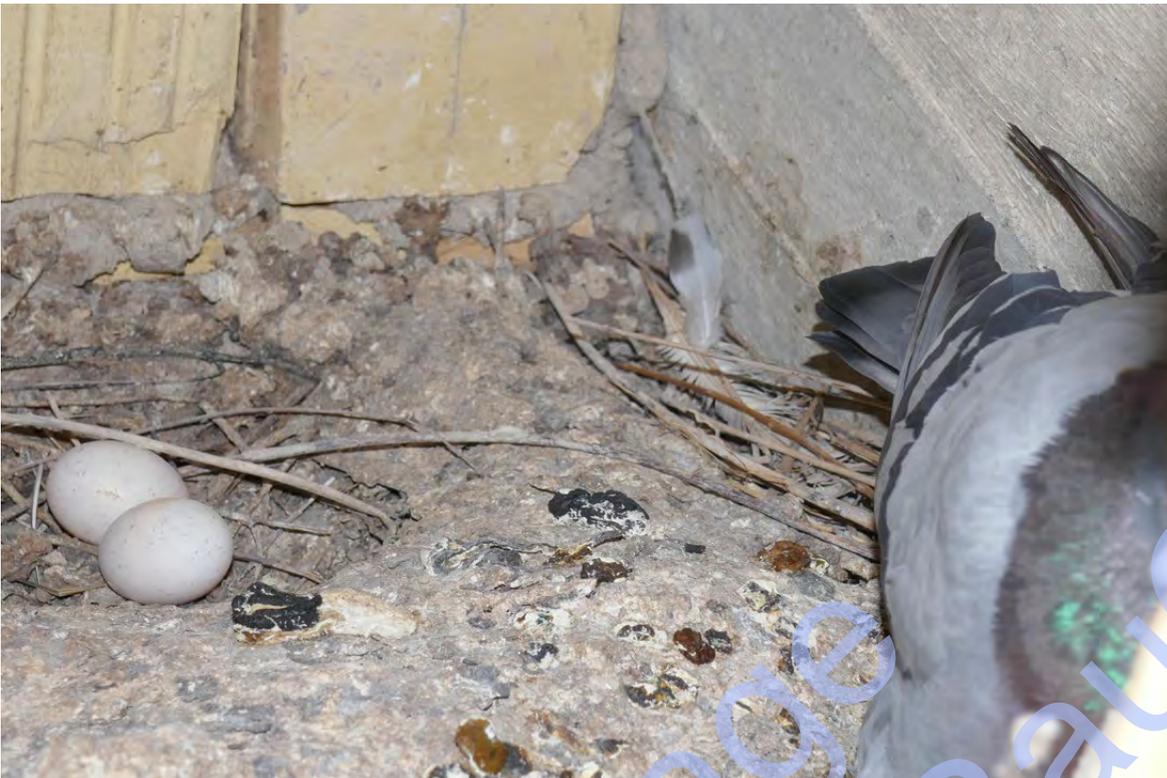
Nachgewiesen wurde in einem Loch in der östlichen Wand der Baugrube am 13. September eine brütende Stadtaube (*Columba livia* forma *domestica*) (siehe Abb.8). Weitere (auch brütende) Stadtauben halten sich im Eingangsbereich zum Tiefbunker auf.

Die Stadtaube zählt *nicht* zu den geschützten Vogelarten. Sie unterliegt aber den Bestimmungen des Tierschutzes.

Abb. 8: Brütende Stadttaube in einem Loch der östlichen Baugrubenwand am 13. September
