# Explosionsunglück BASF am 17.10.2016 Nachsorge

# Ausbreitungssituation

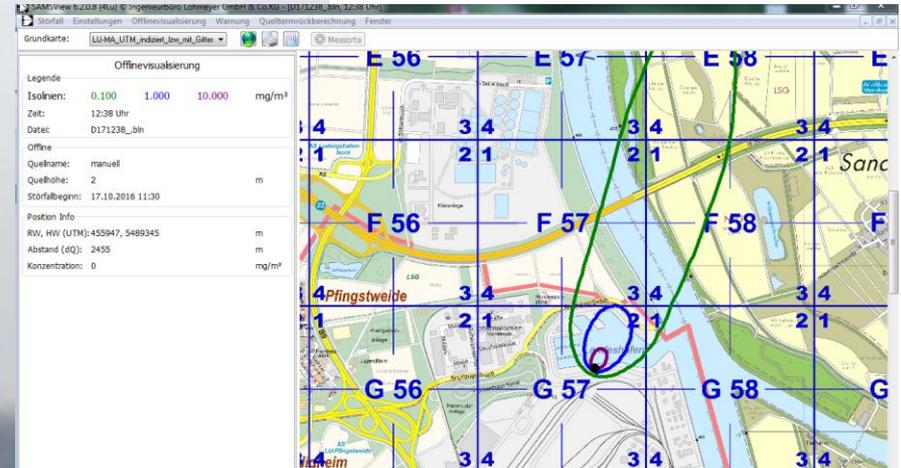
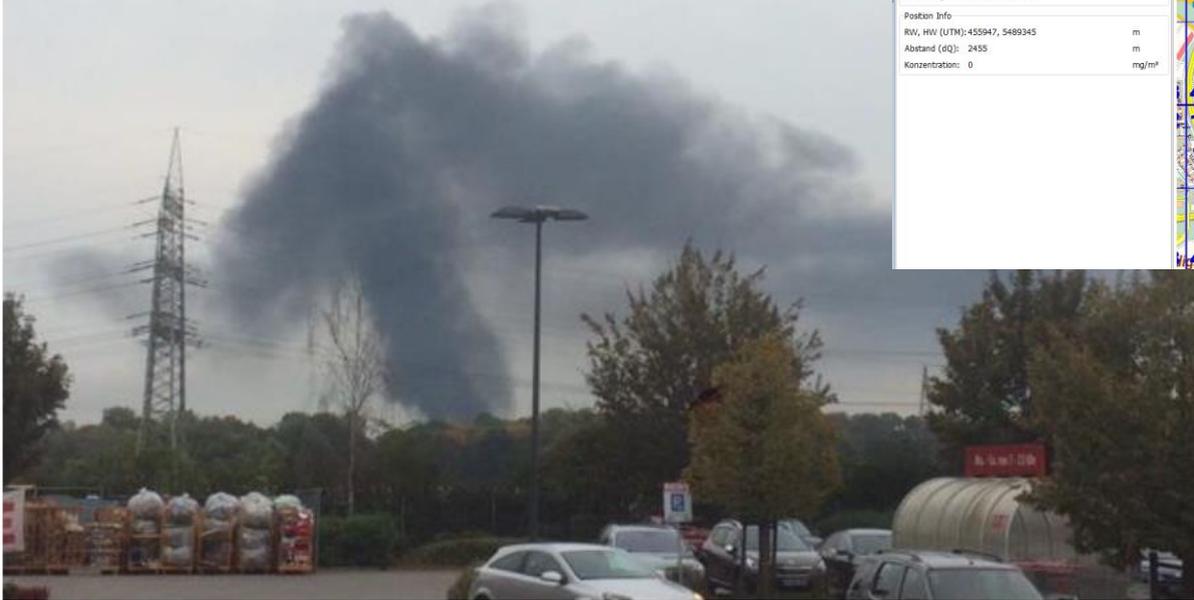
## REWE Markt Edigheim 12:38 Uhr

Die Betrachtung der Ausbreitungssituation mit Hilfe eines computergestützten Ausbreitungsmodells (SAMS) gibt einen Überblick über potentiell betroffene Bereiche

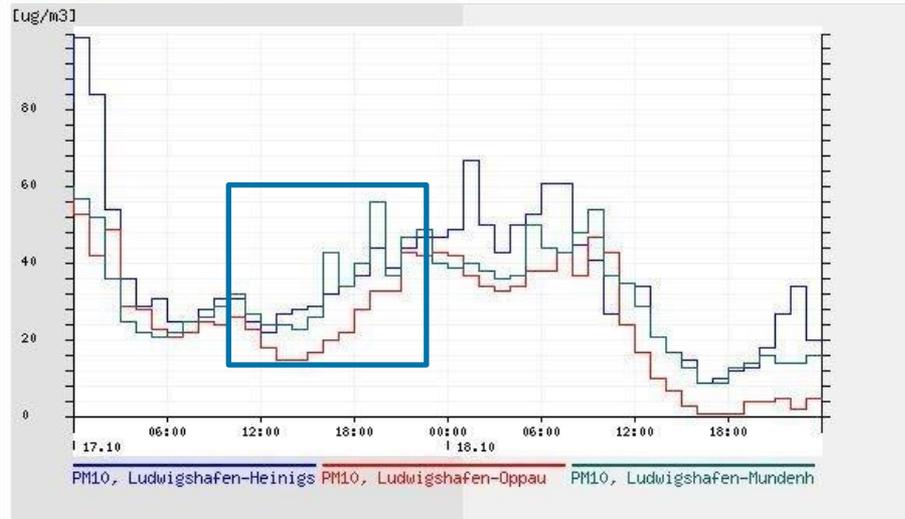
Messwerteverlauf PM 10 17.-18.10.2016

Im Hinblick auf die Belastung der Bevölkerung durch Luftschadstoffe ergab die Überwachung, dass keine Überschreitung der Luftgrenzwerte gemessen wurde: Das rheinland-pfälzische „Zentrale Immissionsmessnetz – ZIMEN“ ist am Standort Ludwigshafen mit drei kontinuierlich messenden Stationen vertreten. Diese haben bislang bei brandgasrelevanten Stoffen keine Grenzwertüberschreitungen in der Luft ermittelt. Auch die Messungen der BASF und der Feuerwehr Ludwigshafen haben keine Auffälligkeiten gezeigt.

## Messwertverlauf: PM10

Wertebasis: 1-Stunde

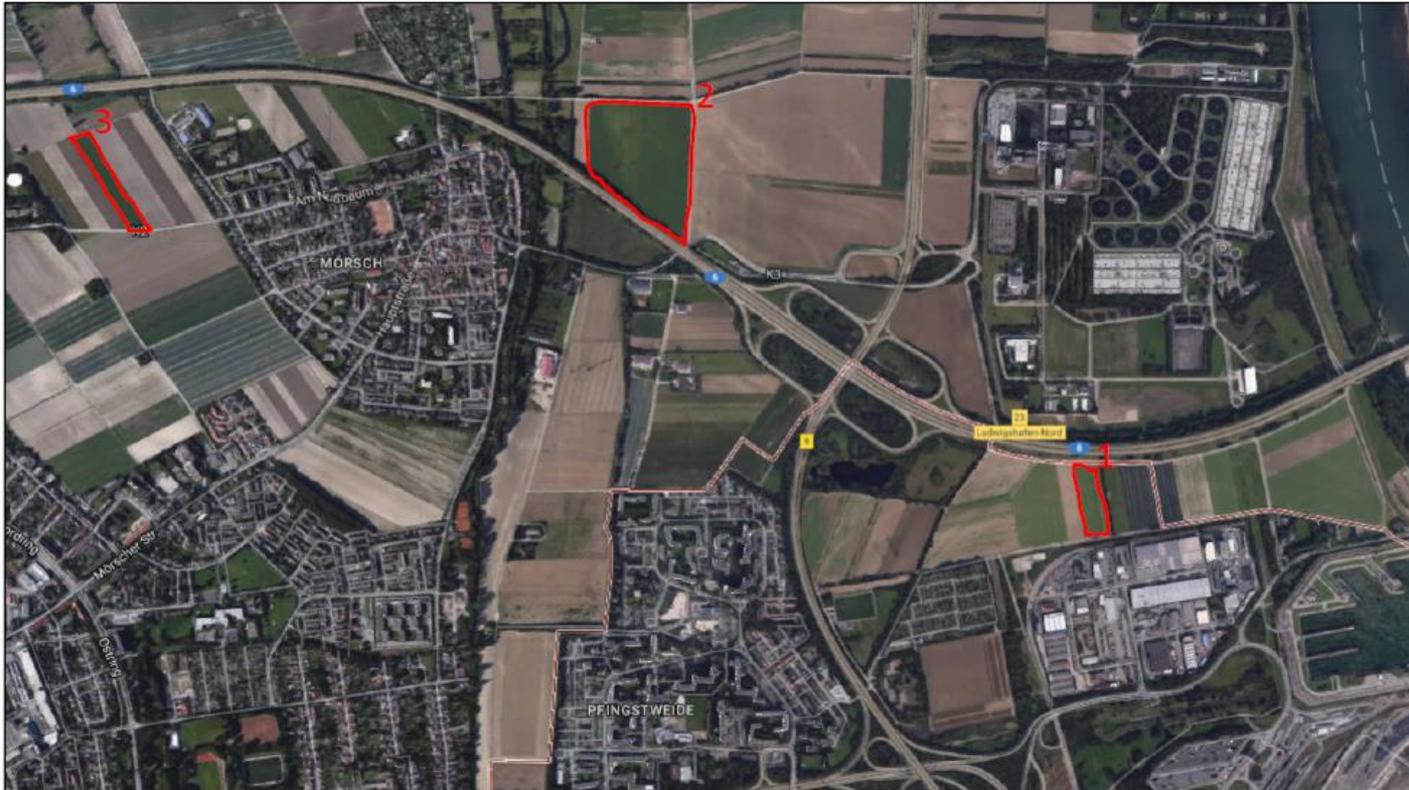
Explosion mit Folgebränden bei der BASF im Landeshafen Nord Ludwigshafen  
Probenahme von Gemüseproben am 18.10.2016

Abbildung: Felder, auf welchen Gemüseproben entnommen wurden, sind rot markiert. Probenahme von (1) Pastinakenkraut, (2) Knollensellerie, (3) Petersilie glatt

Die Proben wurden am 18.10.2016 nördlich des Landeshafens entnommen. Die Proben sind gesundheitlich unbedenklich

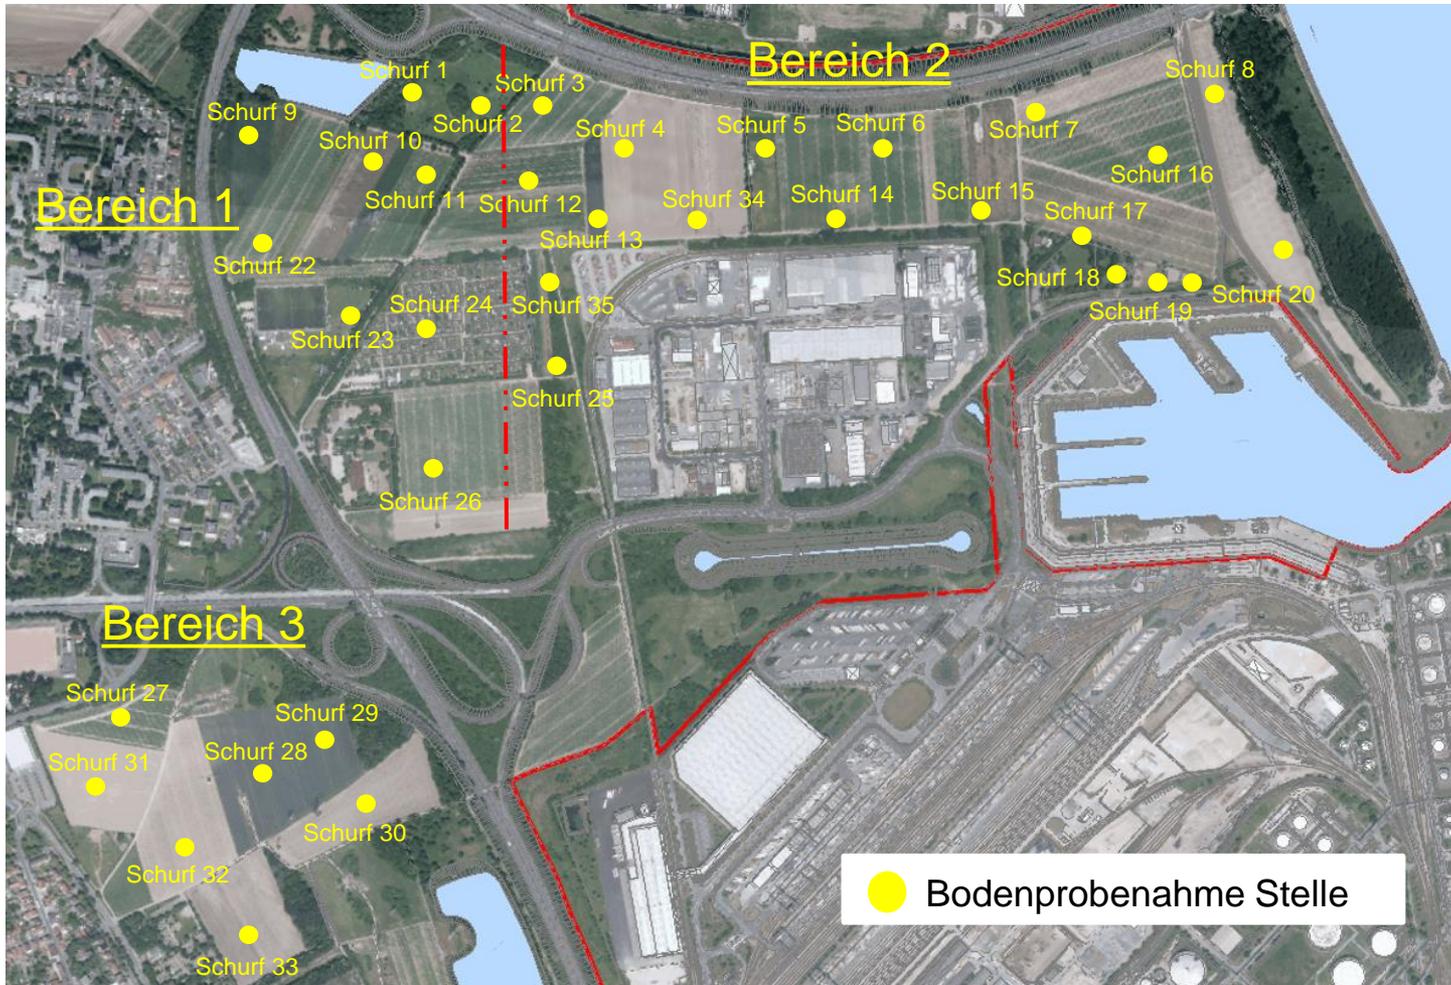
## Beprobung am 18/19.10.2016

### Probenahme:

*Schurf  
GOK bis -0,30m  
Durch BASF SE  
und Bereich  
Umwelt*

Die ermittelten Werte liegen im Rahmen der Hintergrundbelastung.  
Die unten genannten Vorsorge- und Prüfwerte werden deutlich unterschritten.

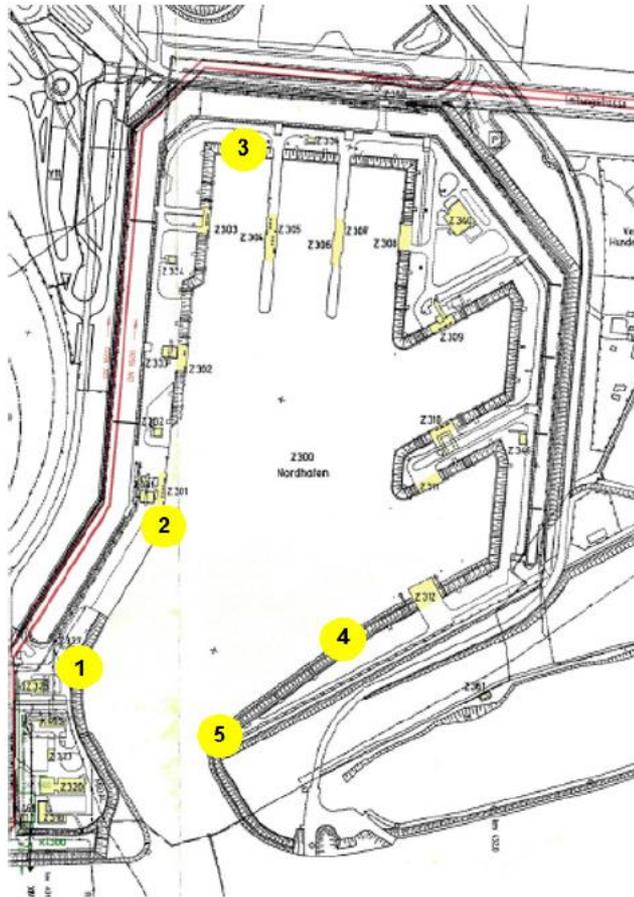
Skizze Nordhafen mit Probenahmestellen

18.10.2016, ca. 08:00 – 09:00 Uhr, Beprobung des Hafenbeckens an 5 Positionen (Skizze).

DOC (mg/l)	Butyldiglykol (mg/l)	2-Ethylhexanol (mg/l)	Ethandiol (mg/l)
Probe 1	2,8	0,28	<0,01	1,5
Probe 2	4,4	0,71	0,013	3,9
Probe 3	5,6	0,78	0,01	4,2
Probe 4	3,7	0,56	<0,01	3,0
Probe 5	4,8	0,58	<0,01	3,0

02.11.2016 ca. 09:55 – 10:30 Uhr, Beprobung des Hafenbeckens an 5 Positionen

DOC (mg/l)	Butyldiglykol (mg/l)	2-Ethylhexanol (mg/l)	Ethandiol (mg/l)
Probe 1	1,7	<0,10	<0,01	<0,50
Probe 2	1,6	<0,10	<0,01	<0,50
Probe 3	1,6	<0,10	<0,01	<0,05
Probe 4	1,6	<0,10	<0,01	<0,50
Probe 5	1,6	<0,10	<0,01	<0,50

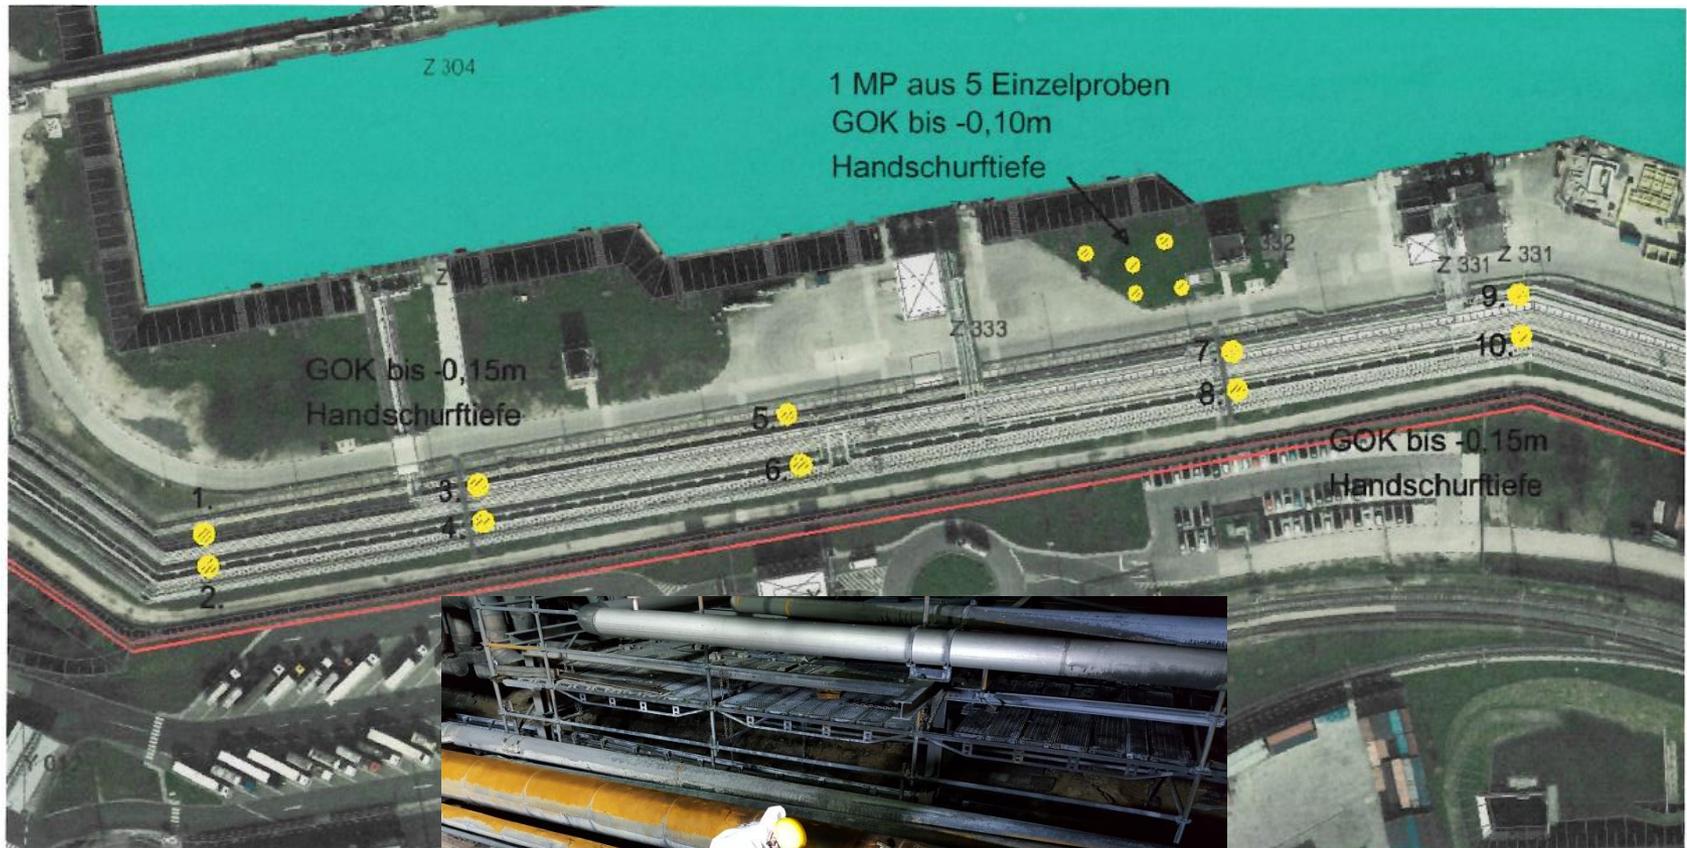
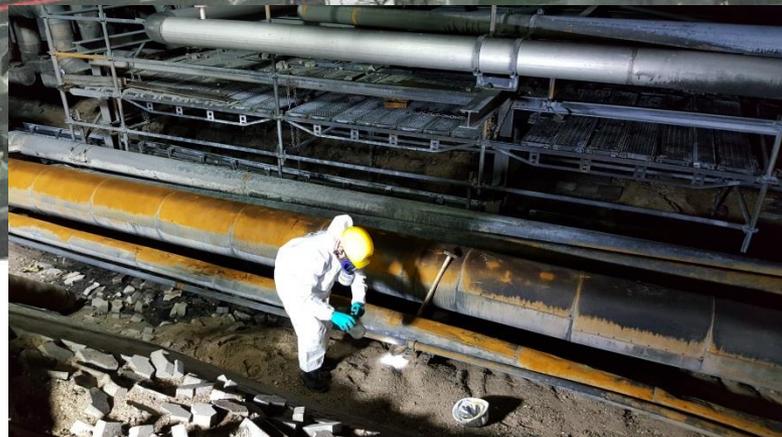
Erstorientierende Bodenprobenahme im Rohrgraben am  
20.10.2016

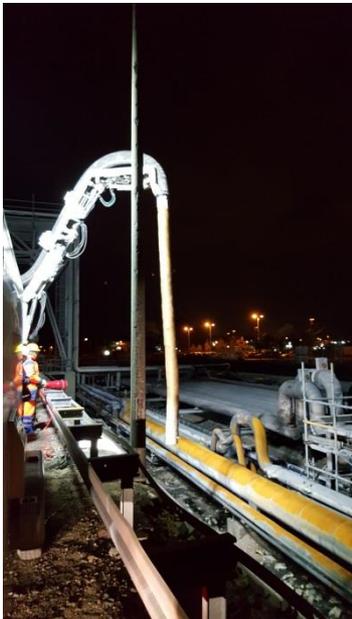
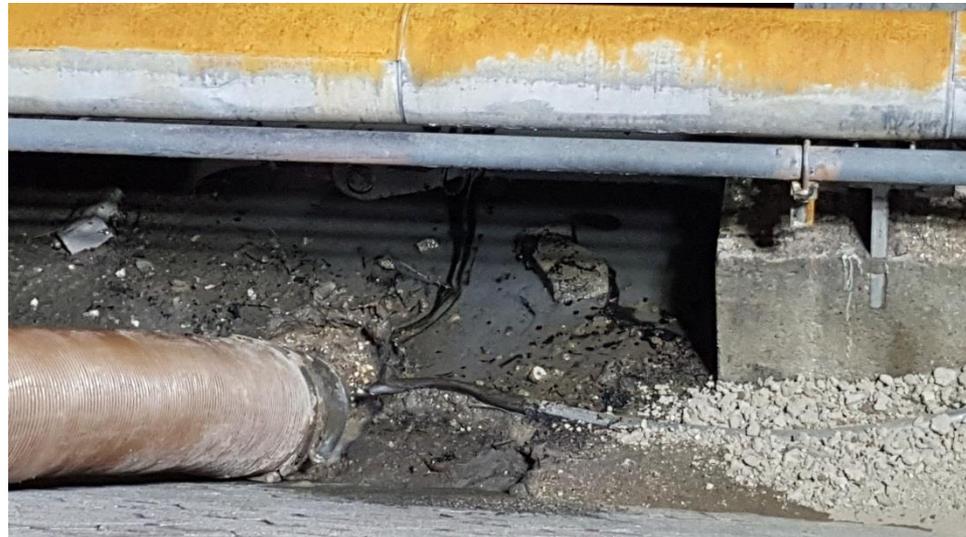
Nach Abstimmung mit den Ermittlungsbehörden und der Feuerwehr Durchführung von Sofortmaßnahmen auf Anordnung der unteren Bodenschutzbehörde zur Verhinderung einer weiteren Ausbreitung von Schadstoffen im Boden und in den oberen Grundwasserleiter .

Absaugen und Entsorgung von belasteten Bodenmaterialien im Bereich des Rohrleitungsgrabens und im Bereich des Kombiverkehrsterminals.
