**Sicherungsmaßnahmen an Hochstraße Nord und angrenzenden Bauwerken
Erneuerung der Schutznetze an den Überbauten der Hochstraße Nord
Genehmigung der Maßnahme**

Vorlage Nr.: 20174492

Beispielhaft Bilder aus Bauwerksprüfungen im Jahr 2016

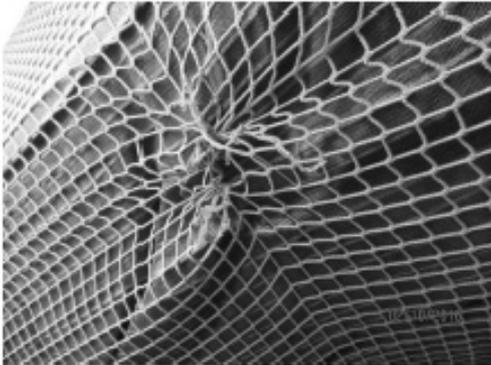
[183] S=0, V=0, D=2 BSP-ID 236-99
Kragarm, Sonstige Schutzeinrichtungen, Kunststoffe /
Glas, Stellenweise, Schadhaf, Lücken wurden soweit
möglich im Zuge der Prüfung mit Kabelbindern
verschlossen

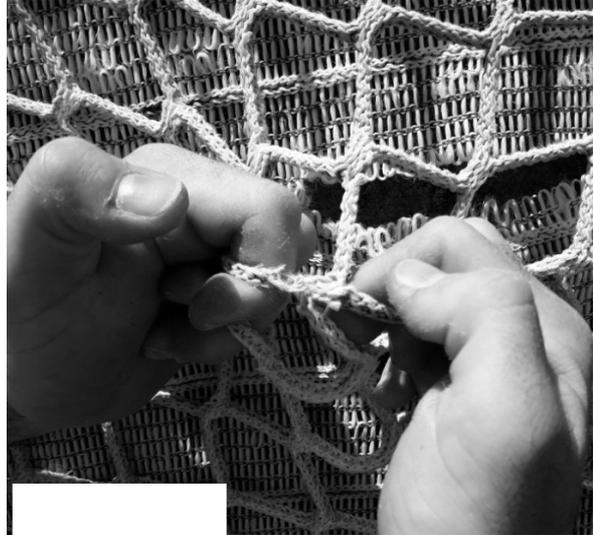
16 - 2016-10-02 - 004

Auffaserung der Tragnetze

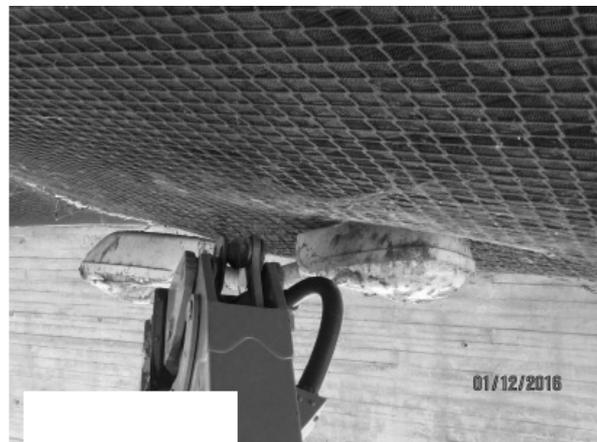
- E 16 - 2016-10-16 - 001

[221] S=0, V=2, D=1 BSP-ID 236-99
Kragarm, Sonstige Schutzeinrichtungen, Kunststoffe /
Glas, Großflächig, Verformt, Sicherungsnetz hängt so
stark durch, dass es auf Lampe aufliegt => Brandgefahr!

Die vorhandenen Schutznetze an den Überbauten haben ihre Lebensdauer erreicht und müssen ausgetauscht werden. Hierzu müssen die Netze einschließlich der Unternetze demontiert und durch neue ersetzt werden. Bei der Montage der neuen Netze kann zu einem Teil auf die bestehenden Verankerungen zurückgegriffen werden. Da sich ein Teil der Netze über Bahngelände befindet, müssen für die Durchführung der Arbeiten Genehmigungen bei der DB beantragt werden. Weiterhin ist die Sperrung von Straßen unter der Hochstraße temporär erforderlich.
