**Instandsetzung der Hochstraße Süd in Ludwigshafen
Abschnitt Pilzhochstraße**

Stadtratssitzung 16.04.2018; Bürgerforum 17.04.2018

Pilzhochstraße Ludwigshafen

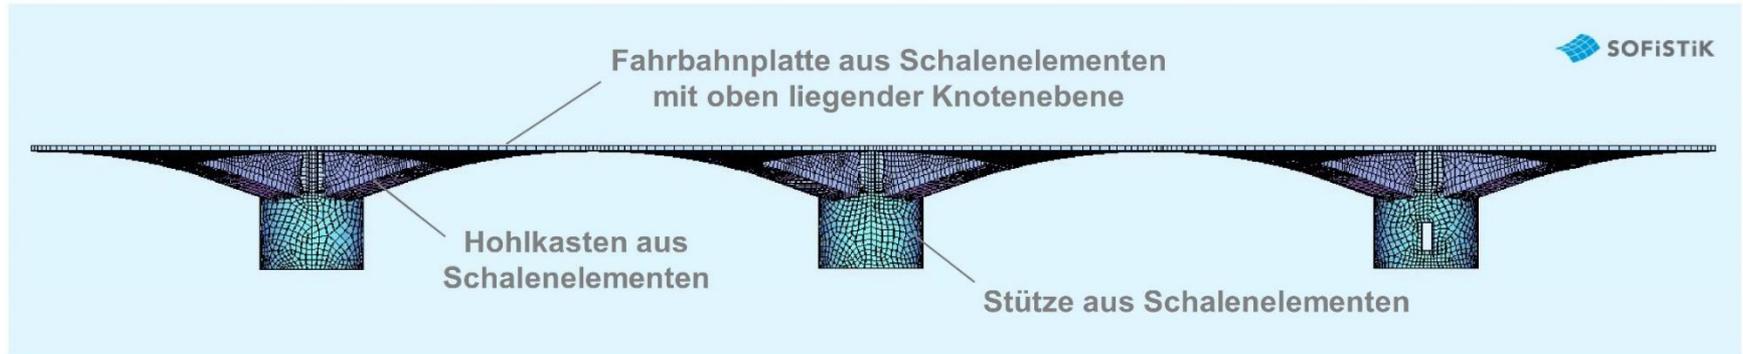
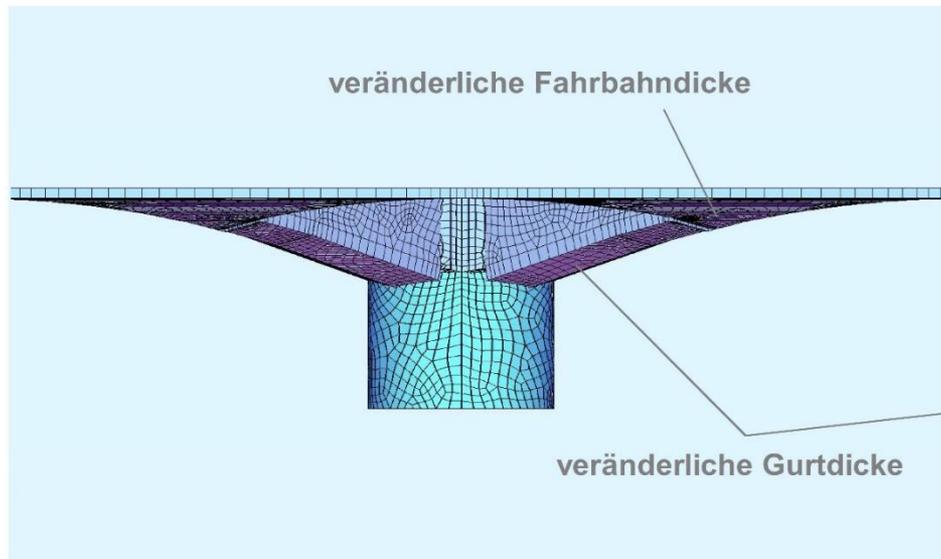
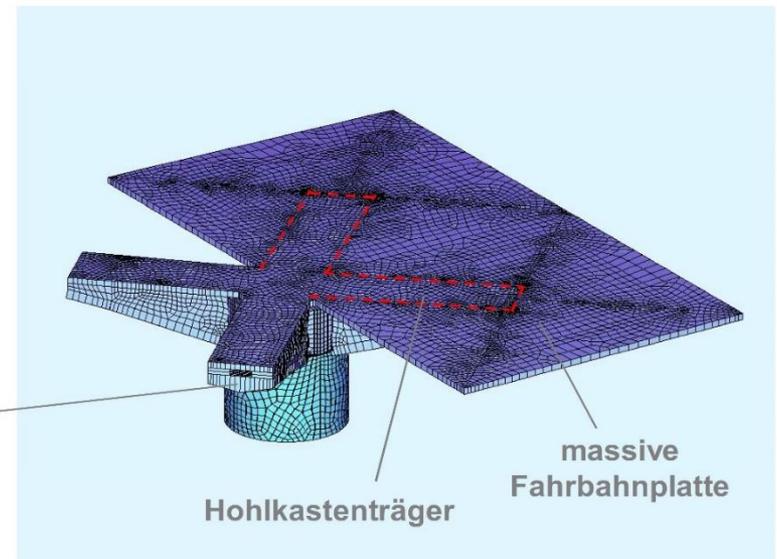
- Baujahr der Pilzhochstraße 1959 (Fertigstellung / Verkehrsübergabe)
- Innovative, filigrane Konstruktion
- Vorspannung in Längs- und Querrichtung
- Zur Vermeidung gegenseitiger Verformungen – Fugenkopplung zwischen Bauwerken
- Bauausführung in kurzer Bauzeit

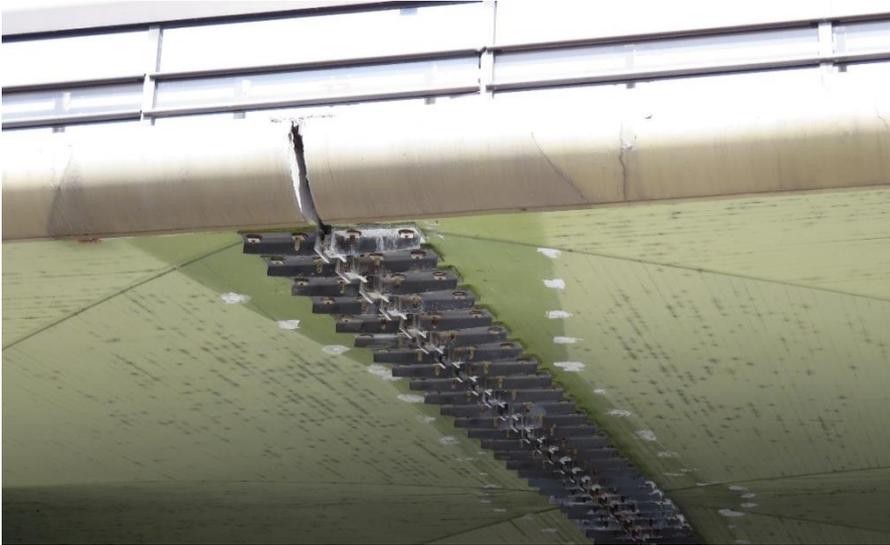
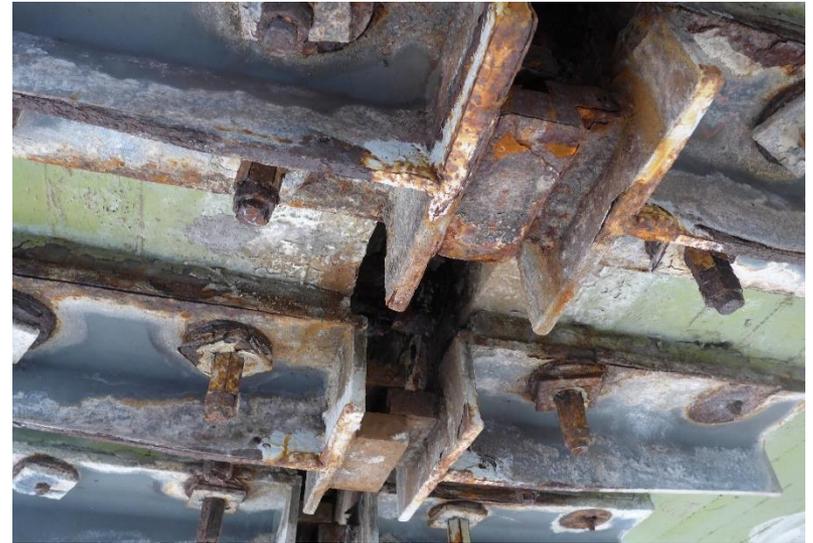
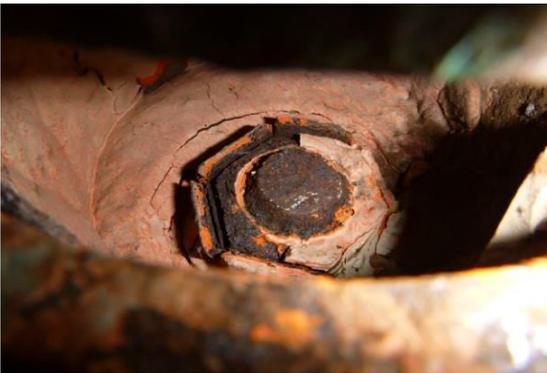
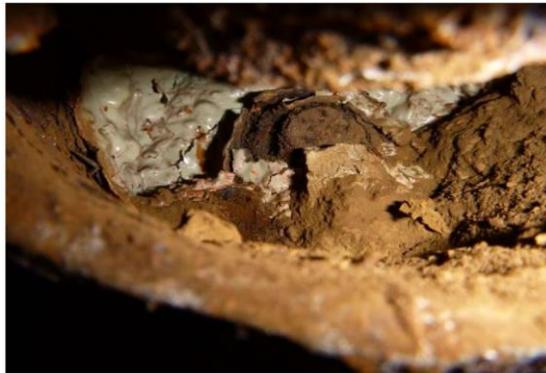
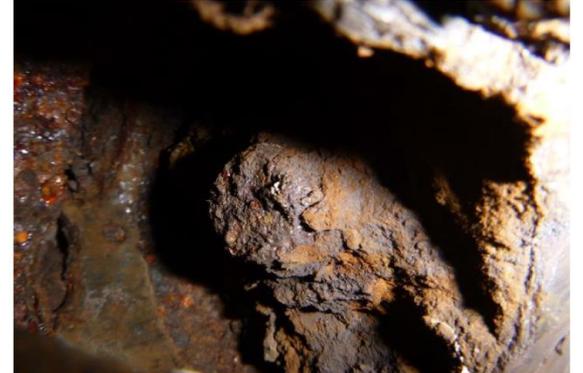
- Abdichtung der Fahrbahnplatte ist undicht.
 - Führt zu Chlorideintrag (Salze) und damit Korrosion
 - Starke Korrosionsschäden in den Fugen
- Randkappen weisen altersbedingt Risse, Abplatzungen und lokale Betonausbrüche auf.
- Untersicht des Bauwerks weist ebenfalls lokale Betonschäden (Risse, Abplatzungen) auf.

- Korrosion, Abplatzungen und Risse sind altersbedingt nicht ungewöhnlich
Instandsetzung durch gängige und erprobte Sanierungsverfahren
- Schäden an den sensiblen Spanngliedern können aber nur durch besondere Sanierungsverfahren behoben werden.
 - **Diese Sanierungsverfahren** erfordern einen statischen Eingriff in die Brückenkonstruktion. Damit statische Untersuchung (Nachrechnung) erforderlich.

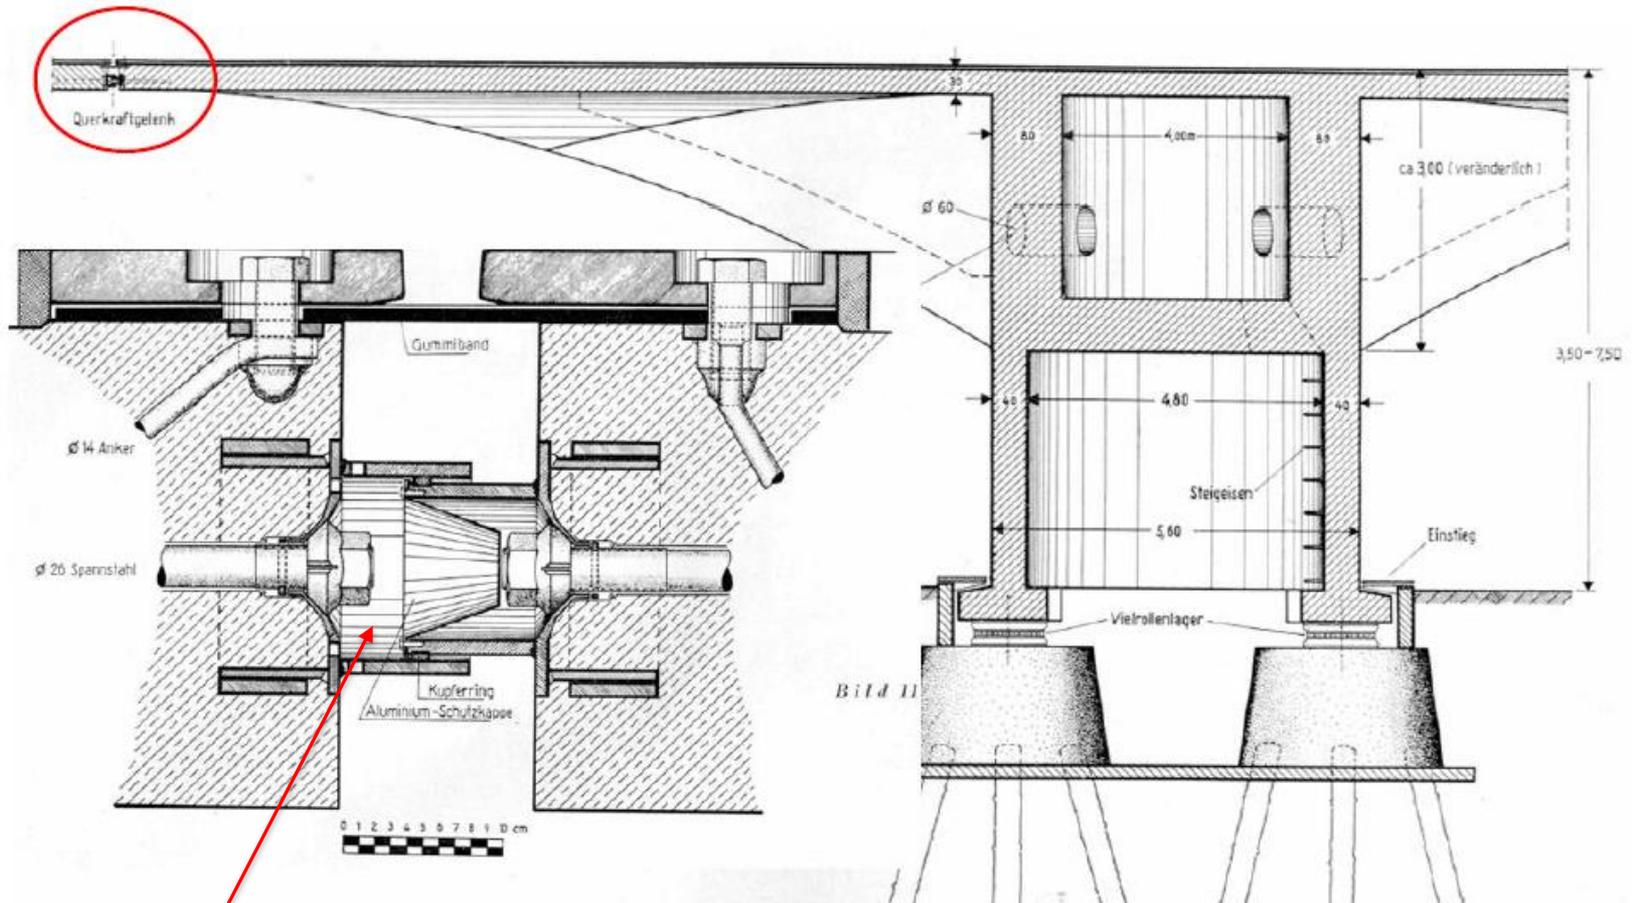
Überbaukopplung
mit Spanngliedkopf

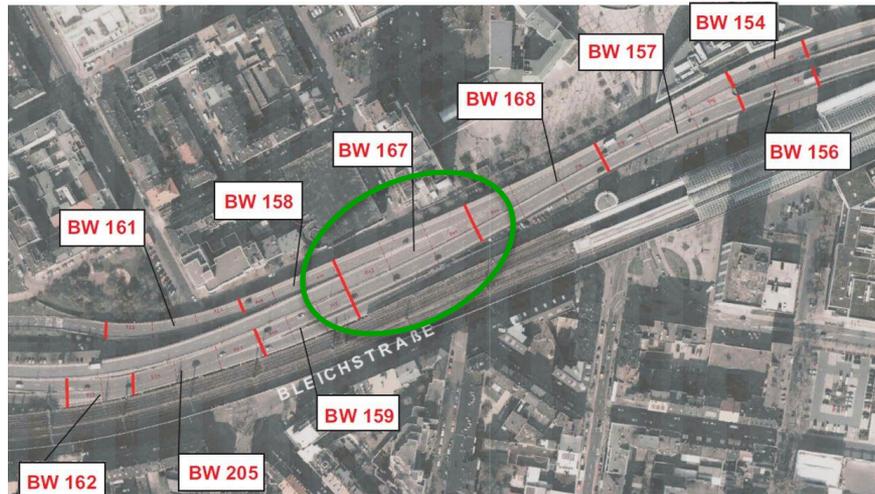
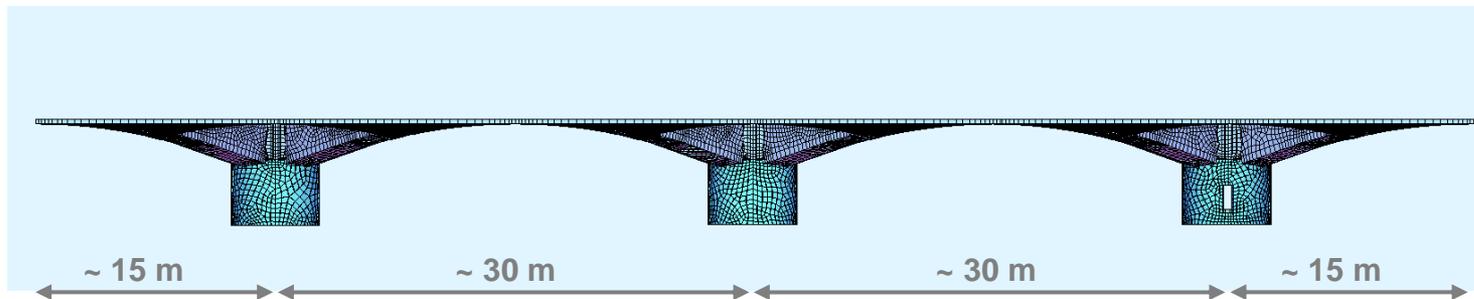
- BW 167 ist das größte BW (90 m lang und 30 m breit) mit 6 Fahrstreifen.
 - Für BW 167 erfolgt die erste Nachrechnung (Repräsentativ für die 10 BW).

- Fahrbahnplatte: Nachweise Biegung, Längskraft, Querkraft und Torsion
- Hohlkasten: Nachweise Biegung, Längskraft, Querkraft und Torsion

- Z. T. deutliche Überlastung in den verschiedenen Bereichen, damit gravierende Defizite in der Tragfähigkeit (Bestätigung Rechenergebnisse durch vorhandene Risse)
- Zur dauerhaften Sicherung des Verkehrswegs > Verkehrslastreduktion (LKW-Fahrverbot) nicht ausreichend.
- Weitere Ertüchtigungsmaßnahmen erforderlich

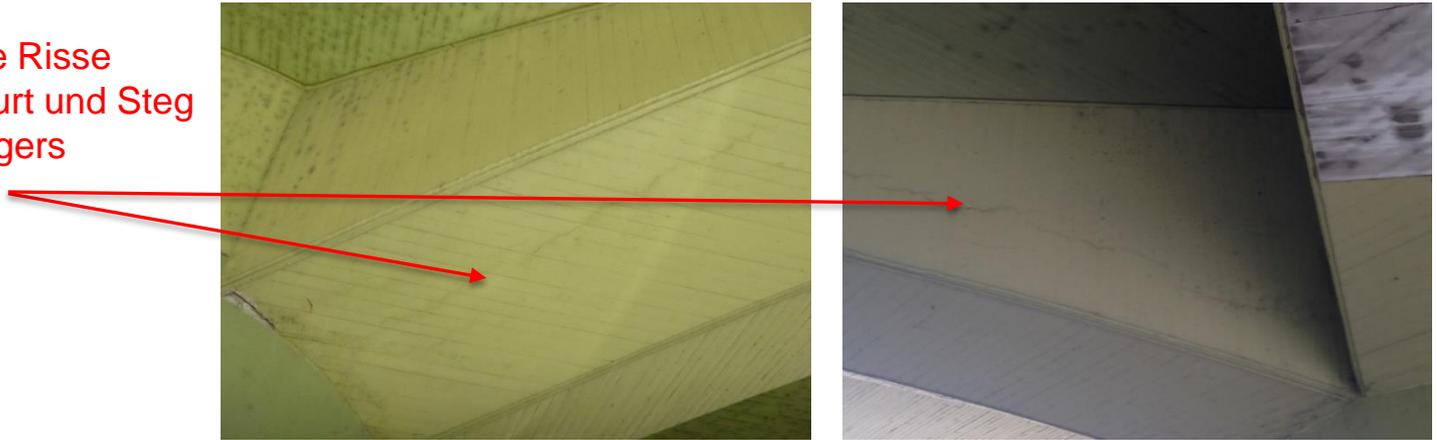
Durchgehende Risse
am unteren Gurt und Steg
des Voutenträgers

- Letzte Hauptprüfung in 2012 noch keine Risse festgestellt
- Ursachen: hohe verkehrliche Belastung zusammen mit Alterung und Ermüdung

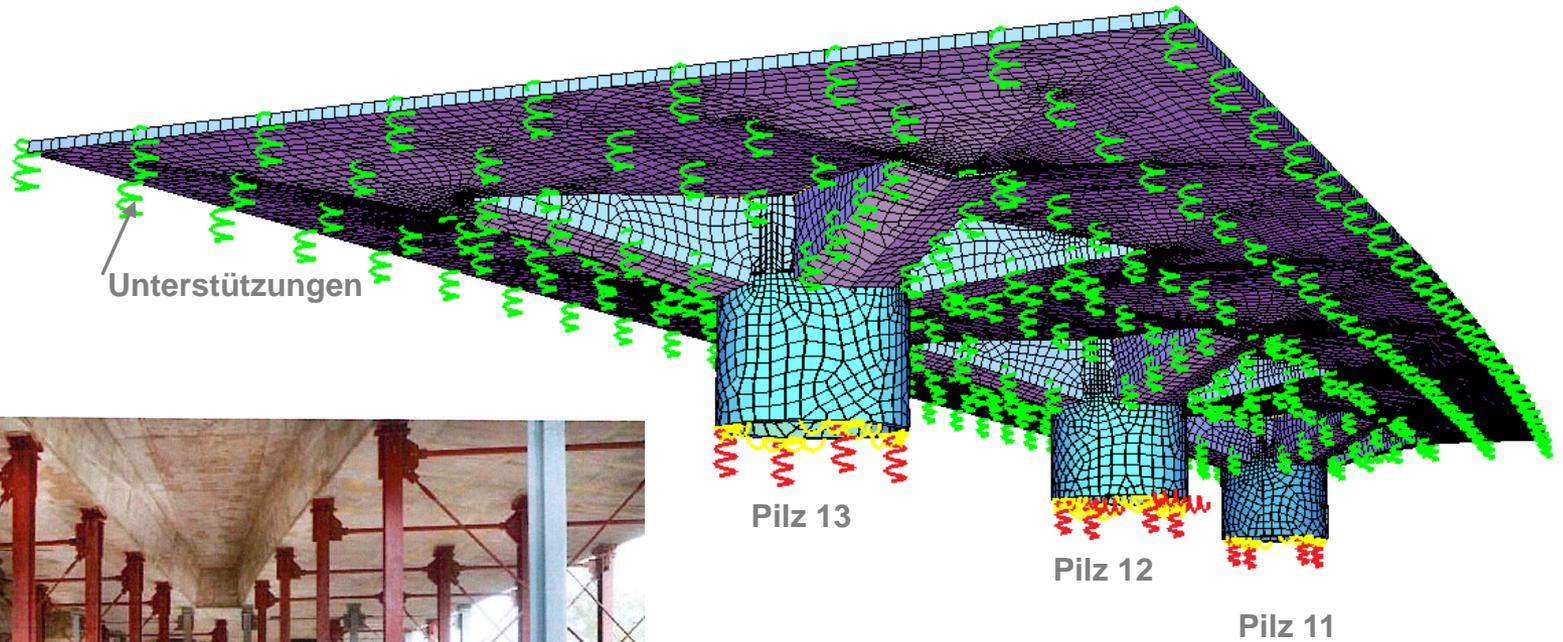
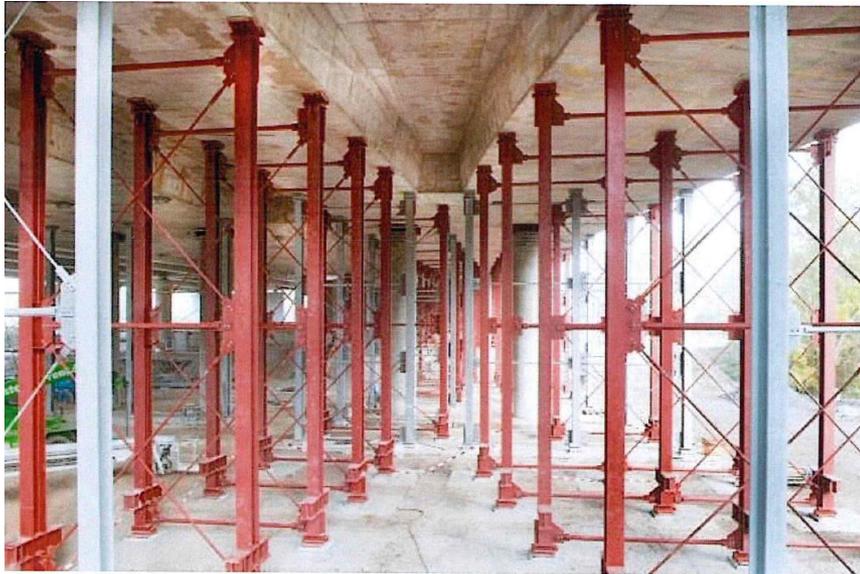
Stützenwald

- Die Lösungen Pyramide, Stützenwald, Stützenrost, Fangedamm sind technisch und / oder baupraktisch nicht umsetzbar.

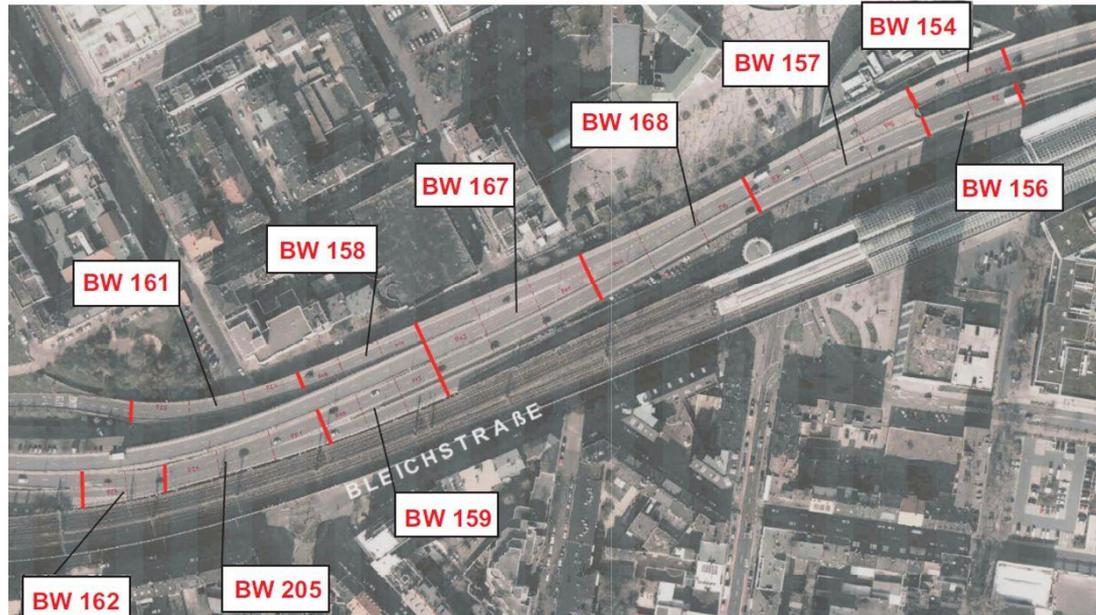
- Neubau der Brücke
 - Nicht möglich: durch Abriss und Neubau – mindestens 3 Jahre Verkehrsweg B37 gesperrt (keine Ersatzfläche: Gebäude, Bahn)

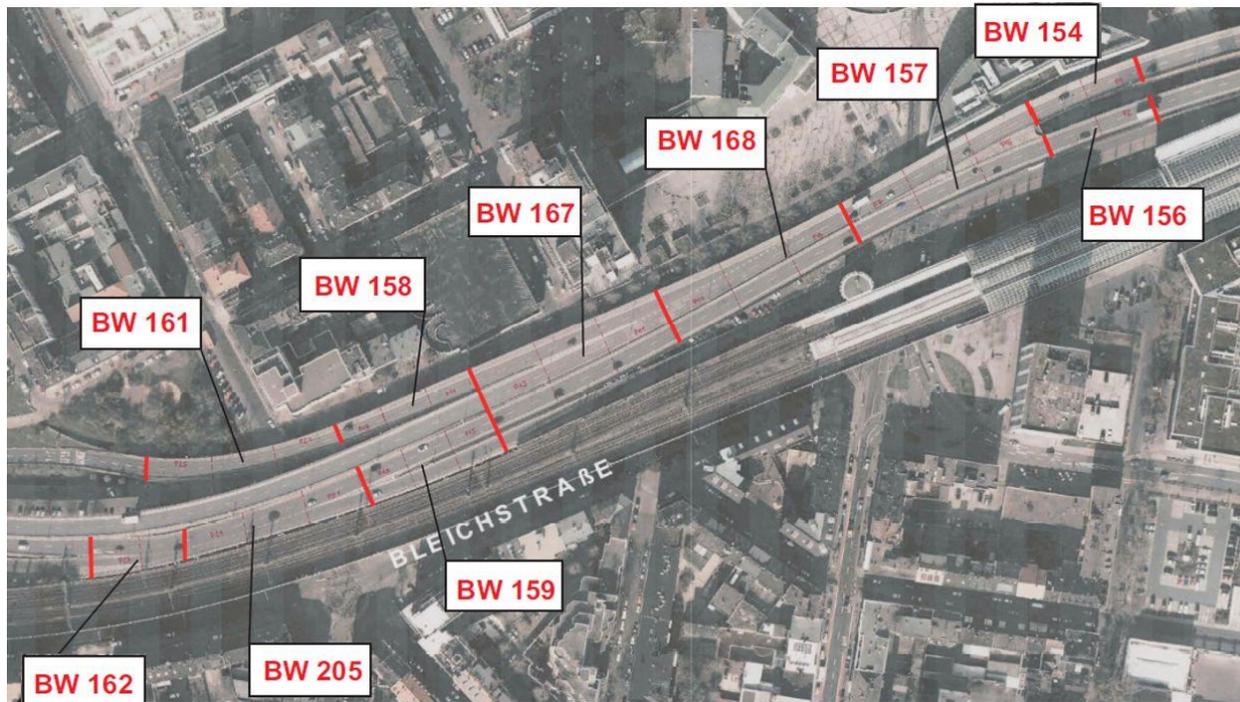
- Ersatzlösung analog Hochstraße Nord (Tieferlegung Verkehrsweg)
 - Nicht möglich: Gesamtlänge ca. 500 m, 2 Rampen à 150 m > tiefe Strecke = 200 m
 - querende Straßen unterbrochen
 - Verkehrsweg mindestens 3 Jahre gesperrt

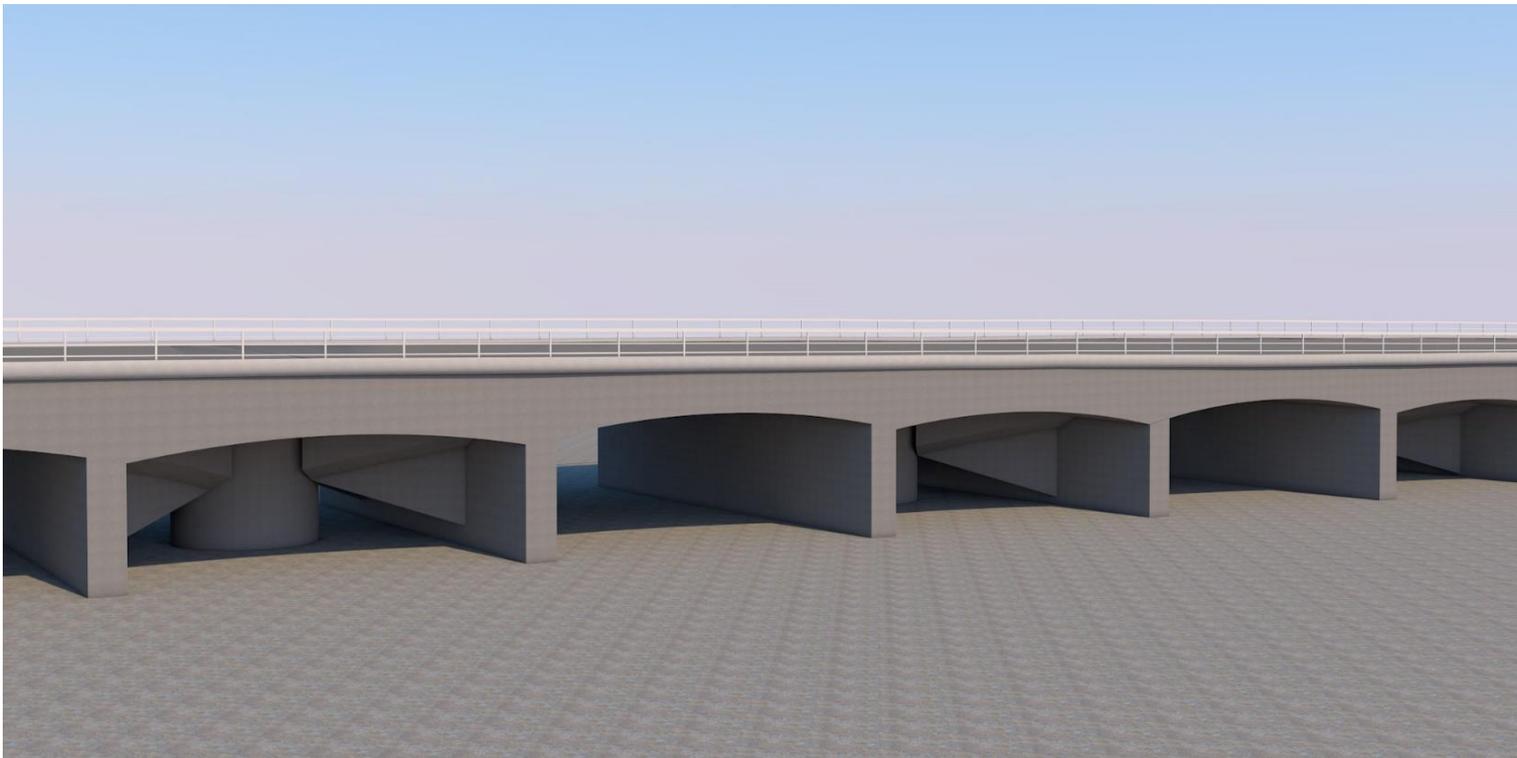
Galeriebauwerke stellen eine Sicherung der Bauwerke dar.

Galeriebauwerke sind neue Brücke unterhalb der vorhandenen Brücke

- Das Erscheinungsbild der „neuen Brücke = vorhandene Brücke + Galeriebauwerk“ auf ganzer Länge gleich
- Leitungsumlegungen nur in geringerem Maße notwendig
- Nutzungsdauer mindestens 30 Jahre
- Verkehrswege können weitestgehend aufrecht erhalten bleiben

- mehrere kurze Vollsperrungen (Wochenenden) der B37 während Bauzeit notwendig
- zeitweise Vollsperrungen unterführter Verkehrswege (Mundenheimer Str., Berliner Str.) während der Bauzeit notwendig (nicht gleichzeitig)
