## **Instandsetzung der Hochstraße Süd in Ludwigshafen Abschnitt Pilzhochstraße**

28.01.2019 – Sachstandsbericht zur Vorplanung der Sanierung mittels unterstützender Galeriebauwerke

## Unterstützungsbauwerke / Galeriebauwerke

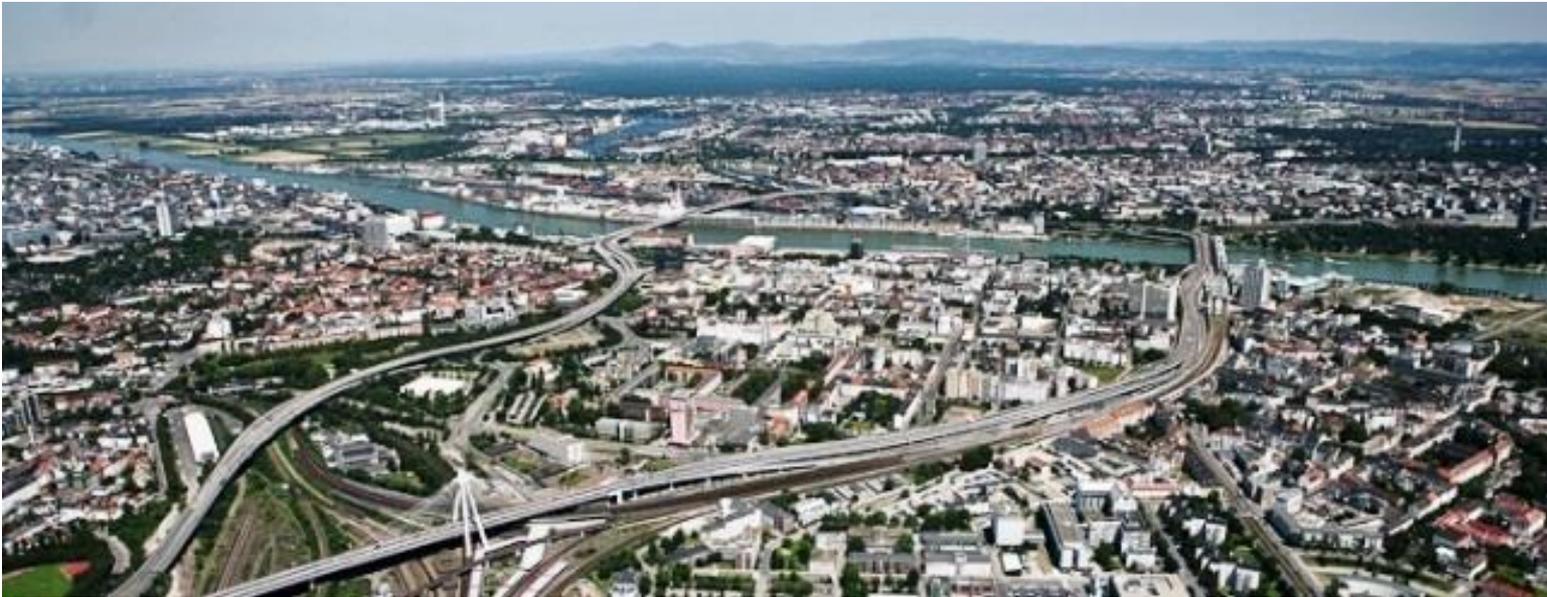
- Vermeidung von Vollsperrungen
- Kurze Realisierungszeit wegen Rückbau / Neubau der Hochstraße Nord
- Gewährleistung des Rheinüberschreitenden LKW-Verkehrs
- Weitere Nutzung von  $\geq 30$  Jahren

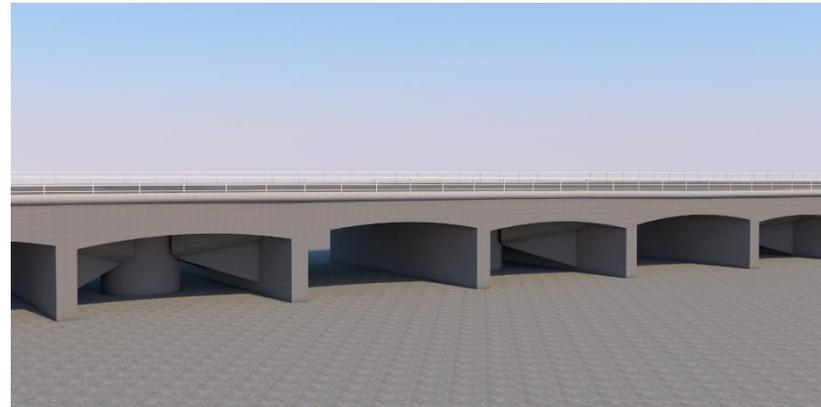
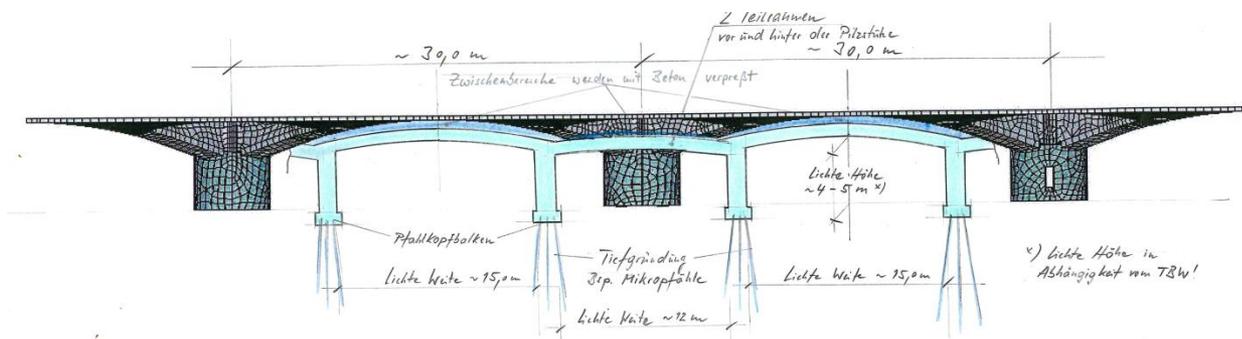
- Bauwerke der Pilzkonstruktion haben statische Defizite - Unterstützungen notwendig
- Varianten zu Unterstützungen (Fangedamm, Stützenwald, Stützenrost) und Ersatzlösungen mit Tieferlegung etc. sind statisch u/o geometrisch u/o zeitlich nicht möglich
- verbleibende Lösung: Unterstützungen als Galeriebauwerke

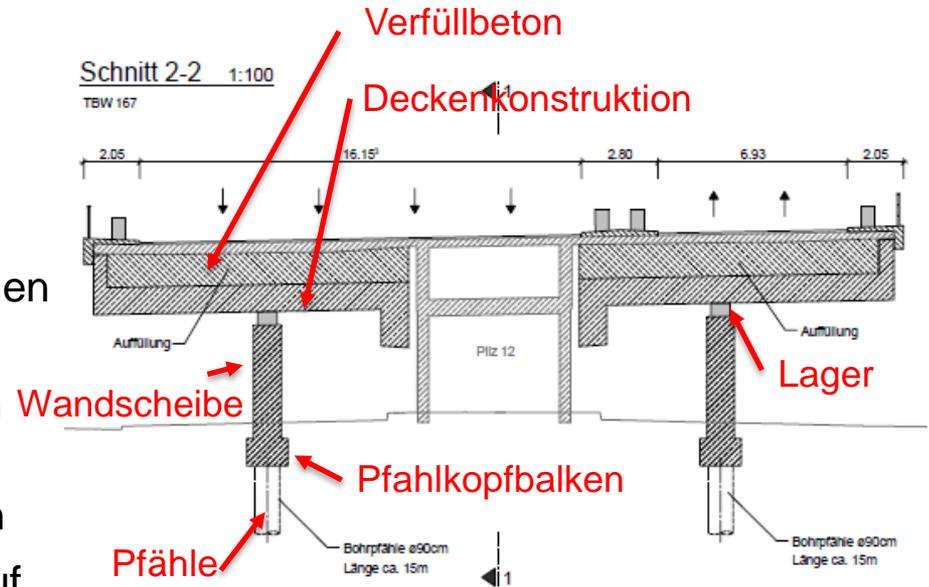
- Bohrpfähle unterhalb der vorhandenen Brückenkonstruktion
- Fundamentplatten / Pfahlkopfbalken
- Deckenkonstruktion unterhalb des Bauwerks auf ca.  $\frac{1}{2}$  Höhe herstellen
- Anheben der Deckenkonstruktion auf Endniveau und verbleibender Lagerung auf Pressen
- Herstellen der Wandscheiben unterhalb neuer Deckenkonstruktion
- Einbau der Lager und Ablassen Deckenkonstruktion auf Lager
- Einbringen des Verfüllbetons

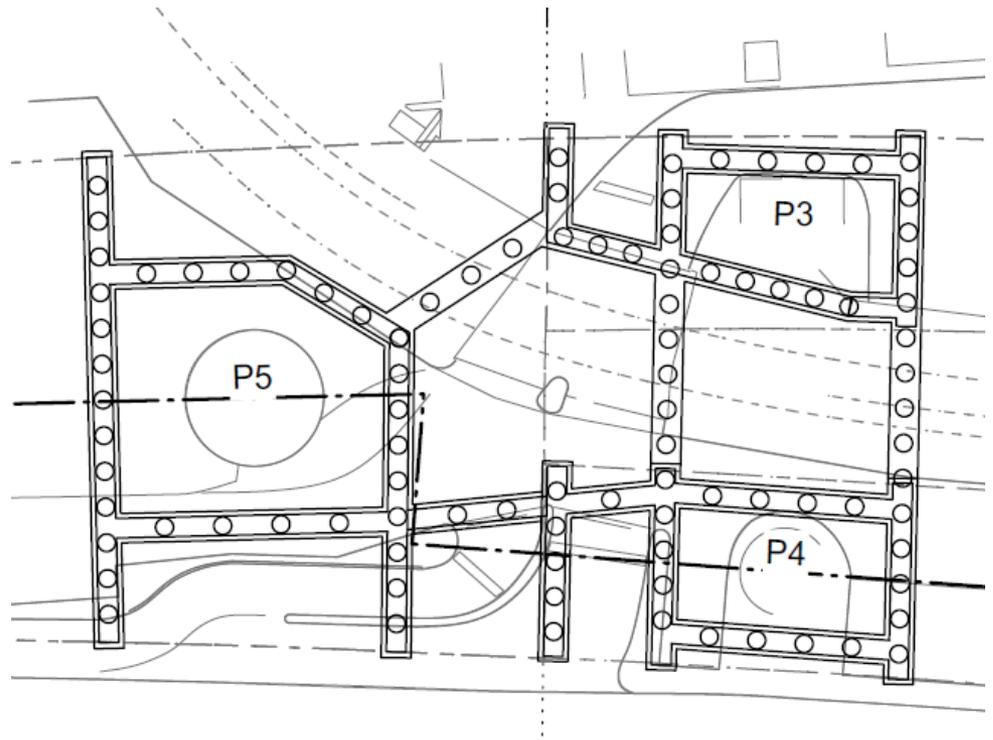
#### Bereich Faktorhaus (TBW 157 und 154/156)

- Teilbereich RNV/ Faktorhausdurchfahrt Lichtraum kritisch → Gleisabsenkung notwendig
- Differenzsetzungen < ca. 1cm → 3 D Baugrundmodell erforderlich (FEM-Model)
- Erdbeben
- → Vertiefte Planung erforderlich
- → zusätzlicher Zeitbedarf

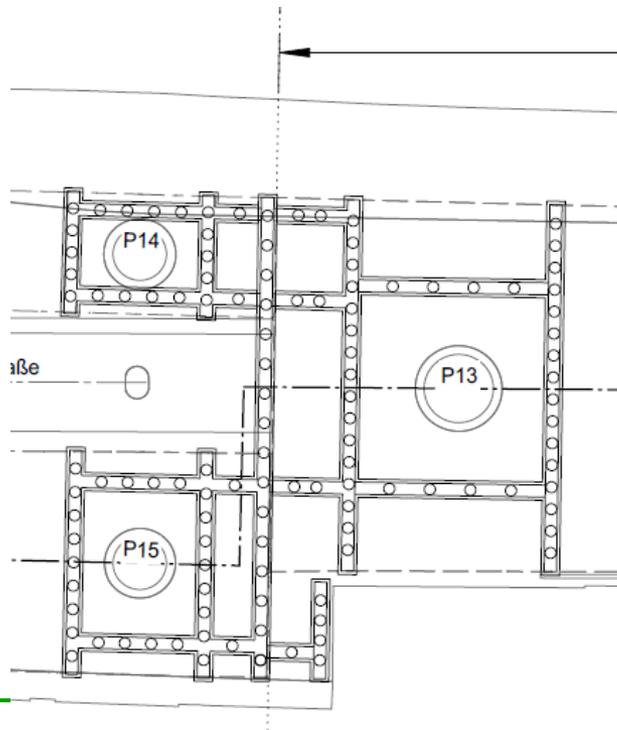
#### Baugrund allgemein / Differenzsetzungen

- Baugrund bestehend aus Auffüllungen bis ca. 6 m Stärke, danach Rheinkies/-sand
- Vorgabe: Differenzsetzung benachbarter Achsen < ca 1 cm. Im Rahmen der weiteren Planungen muss dieses für alle Bereiche bestätigt werden

- Setzungsrandbedingung kann derzeit noch nicht für alle Bereiche nachgewiesen werden
- Konsequenz: ggf. dickere Pfähle  $D=120$  cm, längere Pfähle  $\gg 15$  m

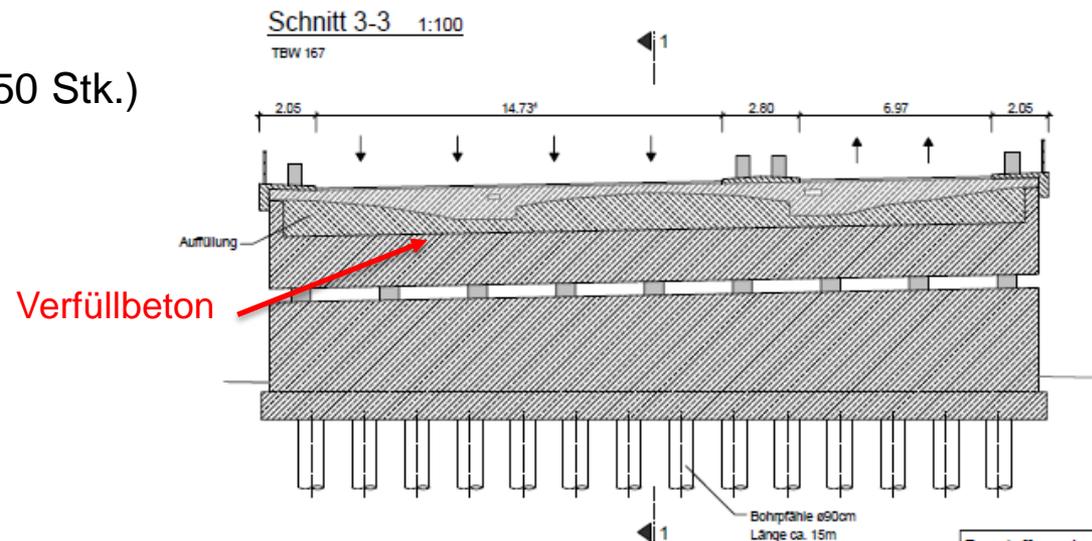
#### Verfüllbeton zwischen vorh. Überbau und Unterbaukonstruktion

- Selbstverdichtender Beton (hoher Überwachungs- und damit Zeitaufwand)
- nur in Transchen von ca. 90 m<sup>3</sup> realisierbar
- Gesamtsumme nach derzeitiger Planung: ca. 10.200 m<sup>3</sup>
- Ca. 115 Betonierabschnitte
- Vollsperrungen von Do-Mo erforderlich
- → Lange Bauzeit
- → viele Vollsperrungen (min. 50 Stk.)
