Vorlage der Verwaltung

Bauwerk 0033 Stützwand an der Auffahrt zur L 523 Erneuerung der Kappe und Betonsanierung Stützwand - Genehmigung der Maßnahme

Vorlage Nr.: 20212889

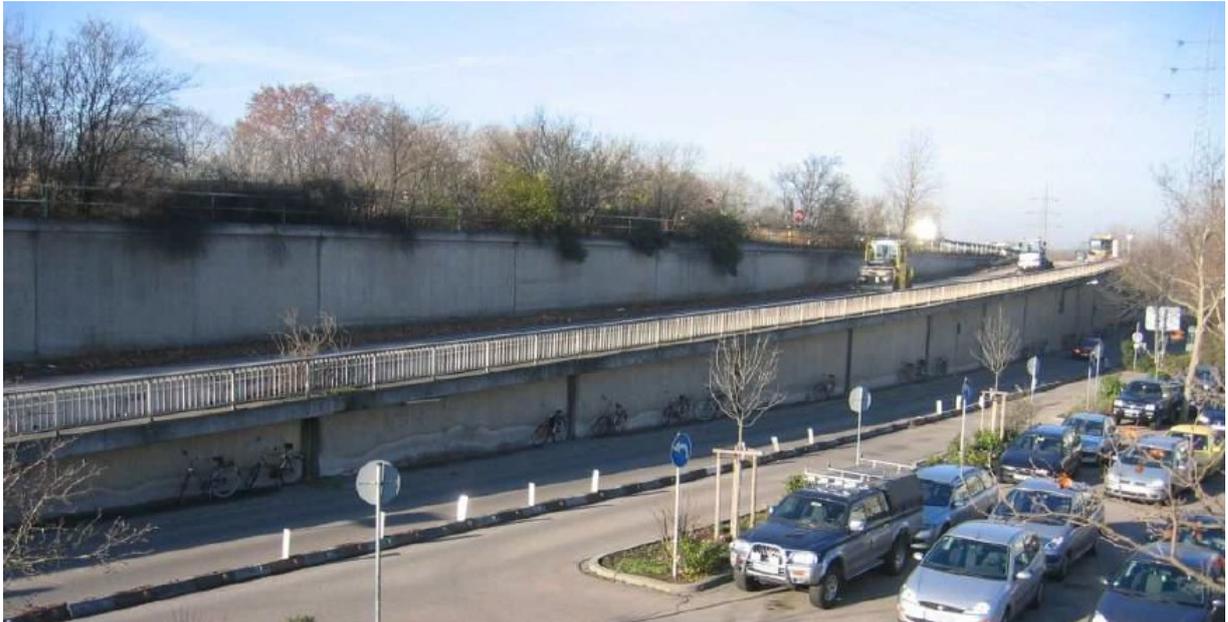
Ansicht

Auf der luftseitigen Wandfläche ist Beton abgeplatzt; die Bewehrung liegt frei und ist korrodiert. Auf der Oberfläche des Wandfußes fehlt die Bauwerksabdichtung. Alle senkrechten Fugen zwischen den Wandblöcken sind spröde und undicht.

Ab Geländeoberkante wird die Bewehrung der (luftseitigen) Wandfläche bis ca. 1,2 m Höhe freigelegt, entrostet und mit Betonersatz versiegelt. Bis zur Kappe wird die senkrechte Wand neu beschichtet.
