Hallenbad Süd - Energetische Sanierung Fenster und Fassade Genehmigung der Maßnahme

Vorlage Nr.: 20202223

Fenster- und Fassadensanierung des Hallenbad Süd, Erich-Reimann-Straße 5 in 67061 Ludwigshafen im Rahmen des Bundesprogramms „Sanierung kommunaler Einrichtungen in den Bereichen Sport, Jugend und Kultur – Projektaufruf 2018“.

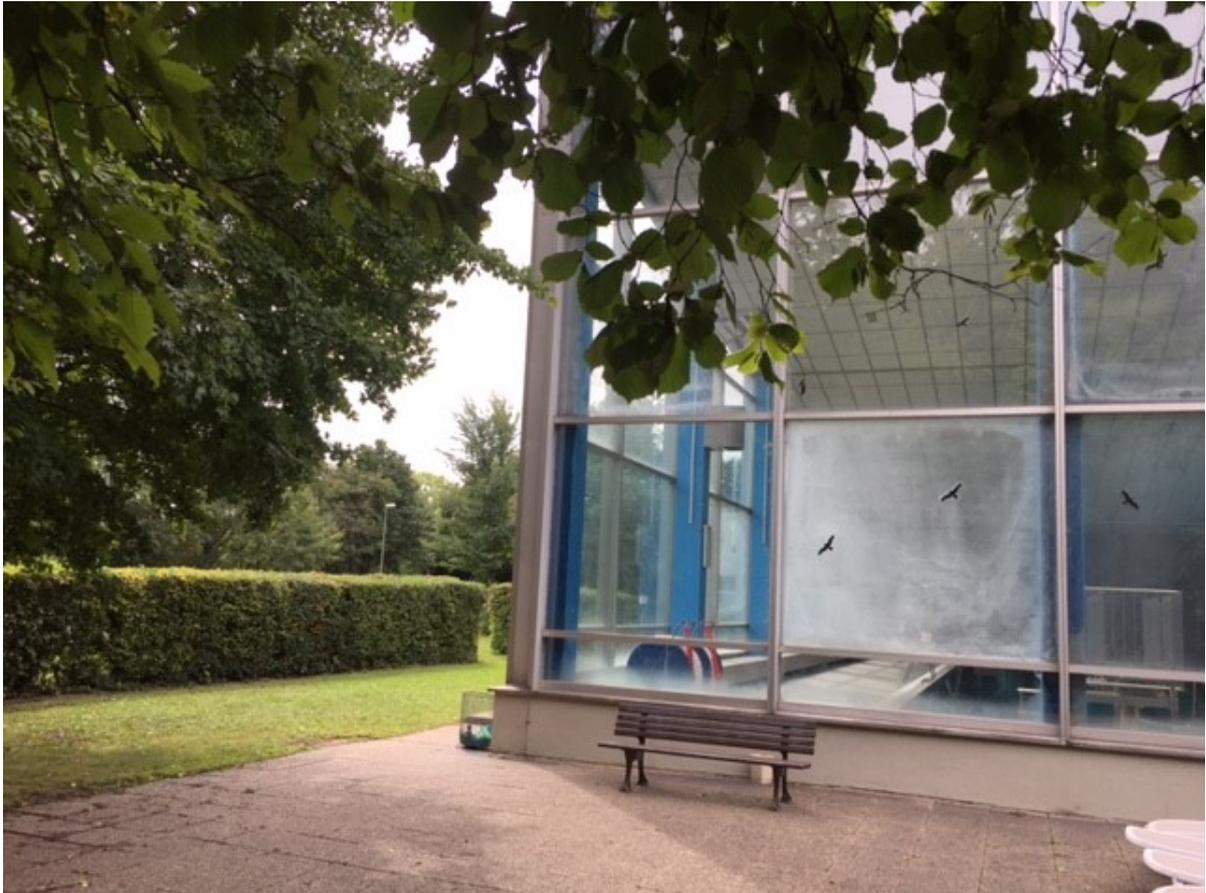
Die große Glasfassade und die Fenster des Hallenbades befinden sich jedoch noch in ihrem Ursprungszustand aus dem Baujahr 1973. Damals bereits wurden die Scheiben als Doppelverglasung ausgeführt, was zum diesem Zeitpunkt eine absolute Neuheit darstellte. Nach nun 44 Jahren ist die Lebensdauer von Scheiben dieser Art jedoch weit überschritten und es zeigen sich daher bereits an vielen Stellen altersbedingte Schadstellen. Der eigentlich hermetisch versiegelte Scheibenzwischenraum ist durch die Entweichung der Luft-Gasgemische und der, über die Jahre, aufgebrauchten Trocknungsmittel stark beschlagen. Das Resultat sind sog. „blinde Scheiben“.

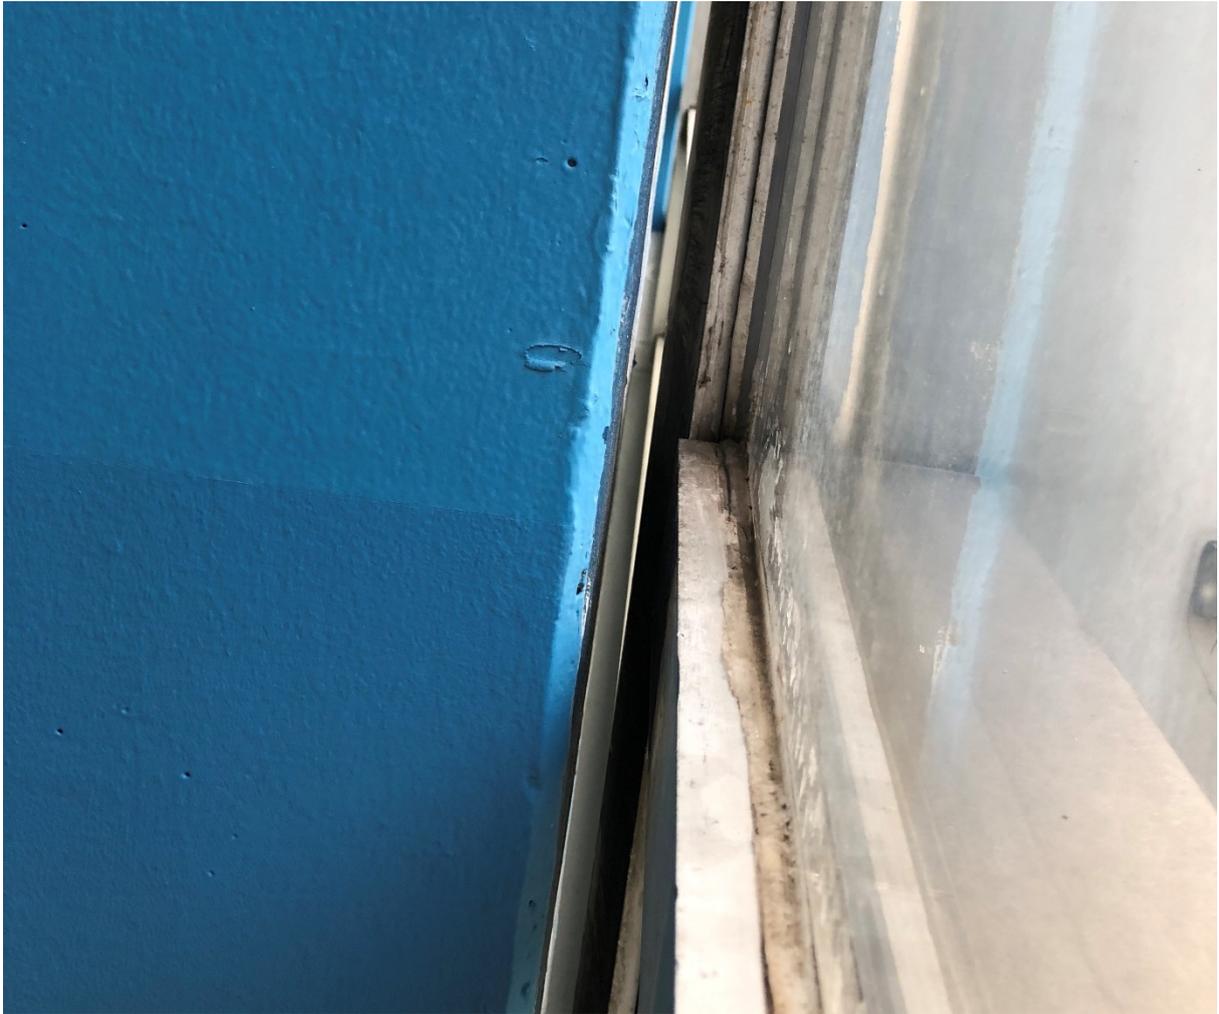
Zu den bereits eben erwähnten Schadensbildern kommt hinzu, dass aufgrund der mangelnden thermischen Trennung der Fassadenprofile, Kondensat innen an den Fassadenelementen herunterläuft. Dies alles zieht eine massive Schädigung der angrenzenden Bauteile nach sich, welche von Jahr zu Jahr weiter voranschreiten.

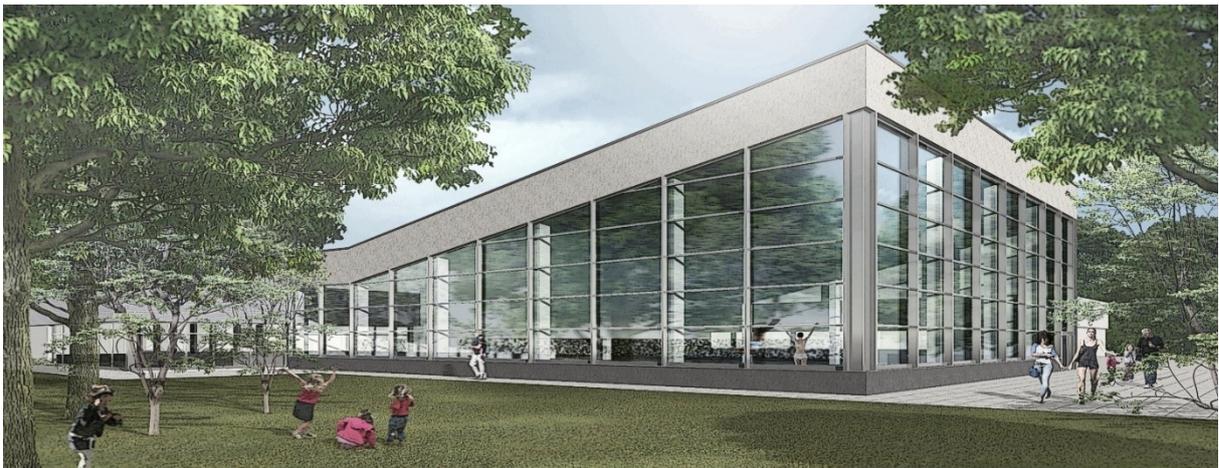
Eine außenliegende mechanische Beschattung kam aufgrund der hohen Wartungsanfälligkeit nicht in Frage. Außerdem wollte man den offenen Charakter und den Blickbezug nach außen, durch die großflächig verglasten Elemente, nicht verlieren bzw. durch einen Sonnenschutz nicht verdecken.

Das bestehende Raster der Fassade war bisher quadratisch orientiert.

Die neue Einteilung sieht ein rechteckig orientiertes Raster vor. Hierdurch bekommt die Fassade eine klare architektonische Richtung in die Horizontale. Das kleinere Format der einzelnen Glaselemente ist zudem nicht nur leichter zu warten, sondern auch günstiger im Austausch, sollte eine der Scheiben beschädigt werden.
