**Bauwerk 0033 Stützwand an der Auffahrt zur L 523 Erneuerung der Kappe und
Betonsanierung Stützwand - Genehmigung der Maßnahme**

Vorlage Nr.: 20212889

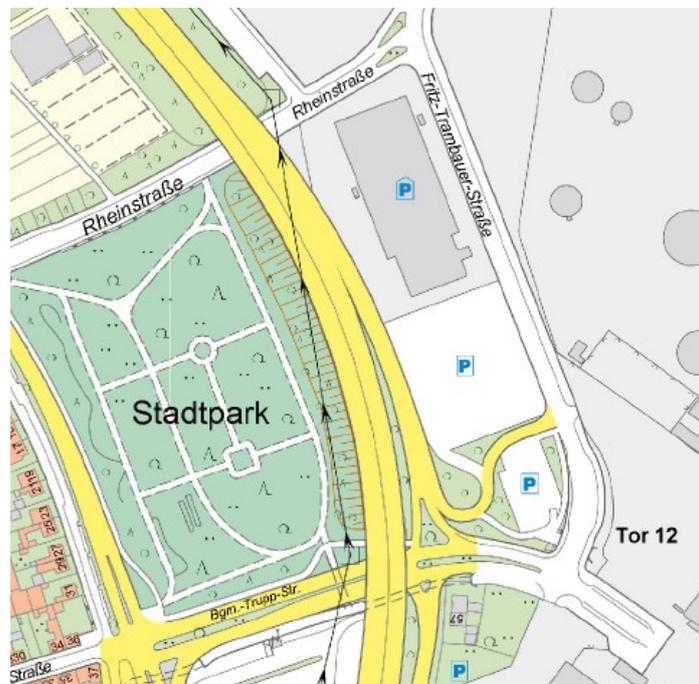
Ansicht

Das Bauwerk ist die Stützwand an der östlichen Flanke der Auffahrt zur L523. Sie ist ca. 230 m lang und bis zu 10m hoch. Sie besteht aus 23 jeweils ca. 10m breiten Wandblöcken.

Zwischen Bgm.-Trupp- und Rheinstraße stützt das Bauwerk die Rampe nach Norden hin zu der danebenliegenden Straße an den Parkplätzen ab.

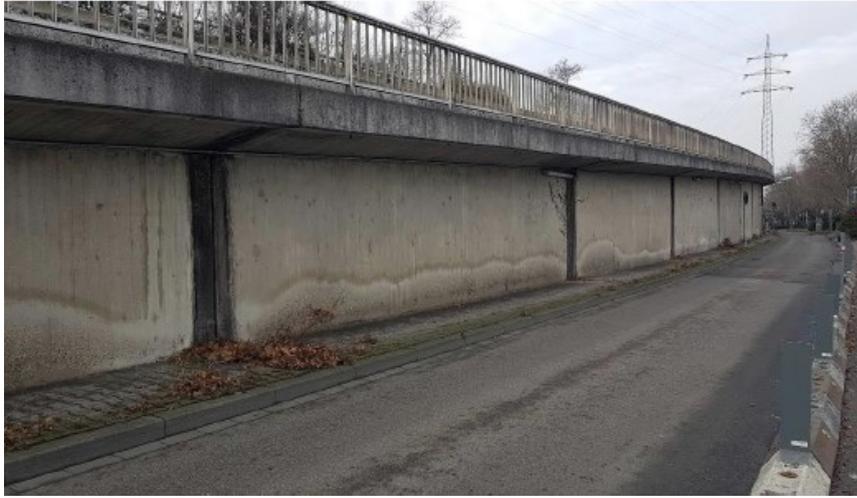
Ansicht von Osten; „luftseitig“

Auf der luftseitigen Wandfläche ist Beton abgeplatzt; die Bewehrung liegt frei und ist korrodiert. Auf der Oberfläche des Wandfußes fehlt die Bauwerksabdichtung. Alle senkrechten Fugen zwischen den Wandblöcken sind spröde und undicht.

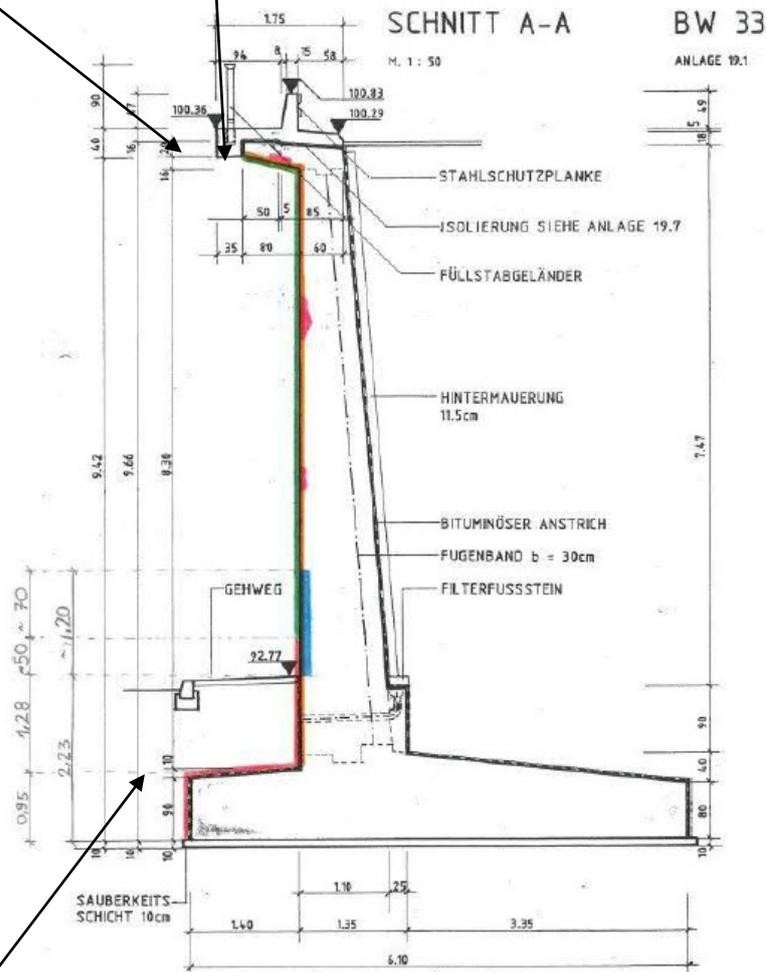
Querschnitt mit Darstellung der Schäden

Die Kappe und der Kragarm auf dem Wandkopf sind auf ganzer Länge beschädigt. Auch an diesem Bauteil ist der Beton abgeplatzt und die Bewehrung liegt frei.

Die „Leitwand“ mit Schutzplanke auf der Kappe hält aktuellen Anpralllasten nicht mehr stand. Dies ist v.a. ein Mangel an Verkehrssicherheit.

Wandkopf mit Leitwand, Kragarm am oberen Ende der

Wand

Wandsockel

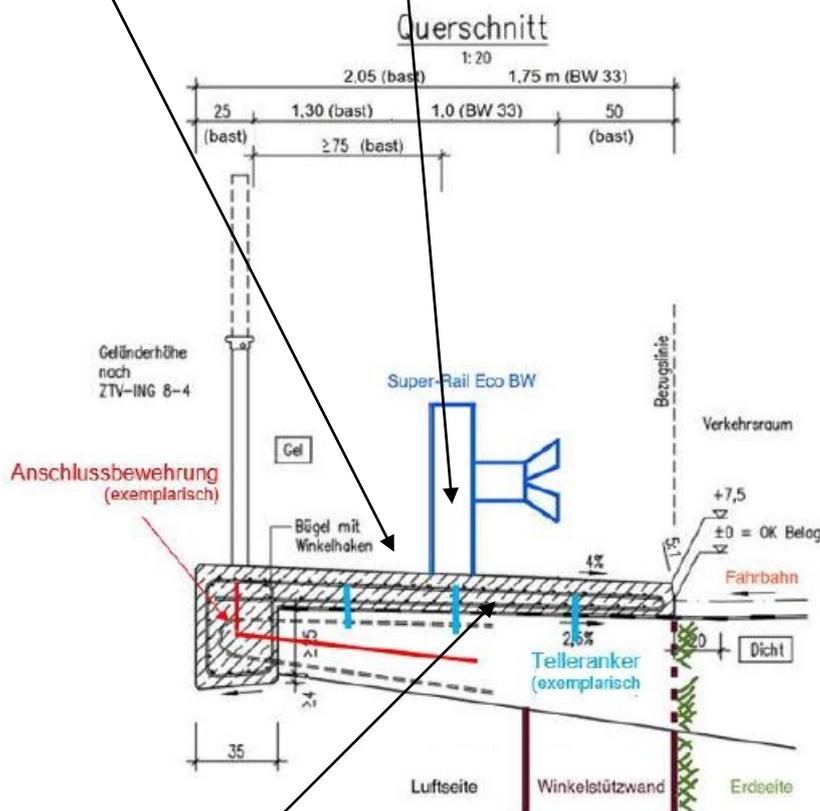
Kappe auf verstärktem Kragarm

Der Wandkopf mit Kappe, Leitwand und Geländer wird abgebrochen. Die Leitwand wird durch Schutzplanken ersetzt. Das Geländer wird erneuert.

Die Abdichtung der Wandoberseite („Kragarm“) wird erneuert. Die neue (Stahlbeton-)Kappe wird mit Anschlussbewehrung hergestellt.
