KTS Nord

Kanalstraße 47

Deckenabsturz am 06. Oktober 2022

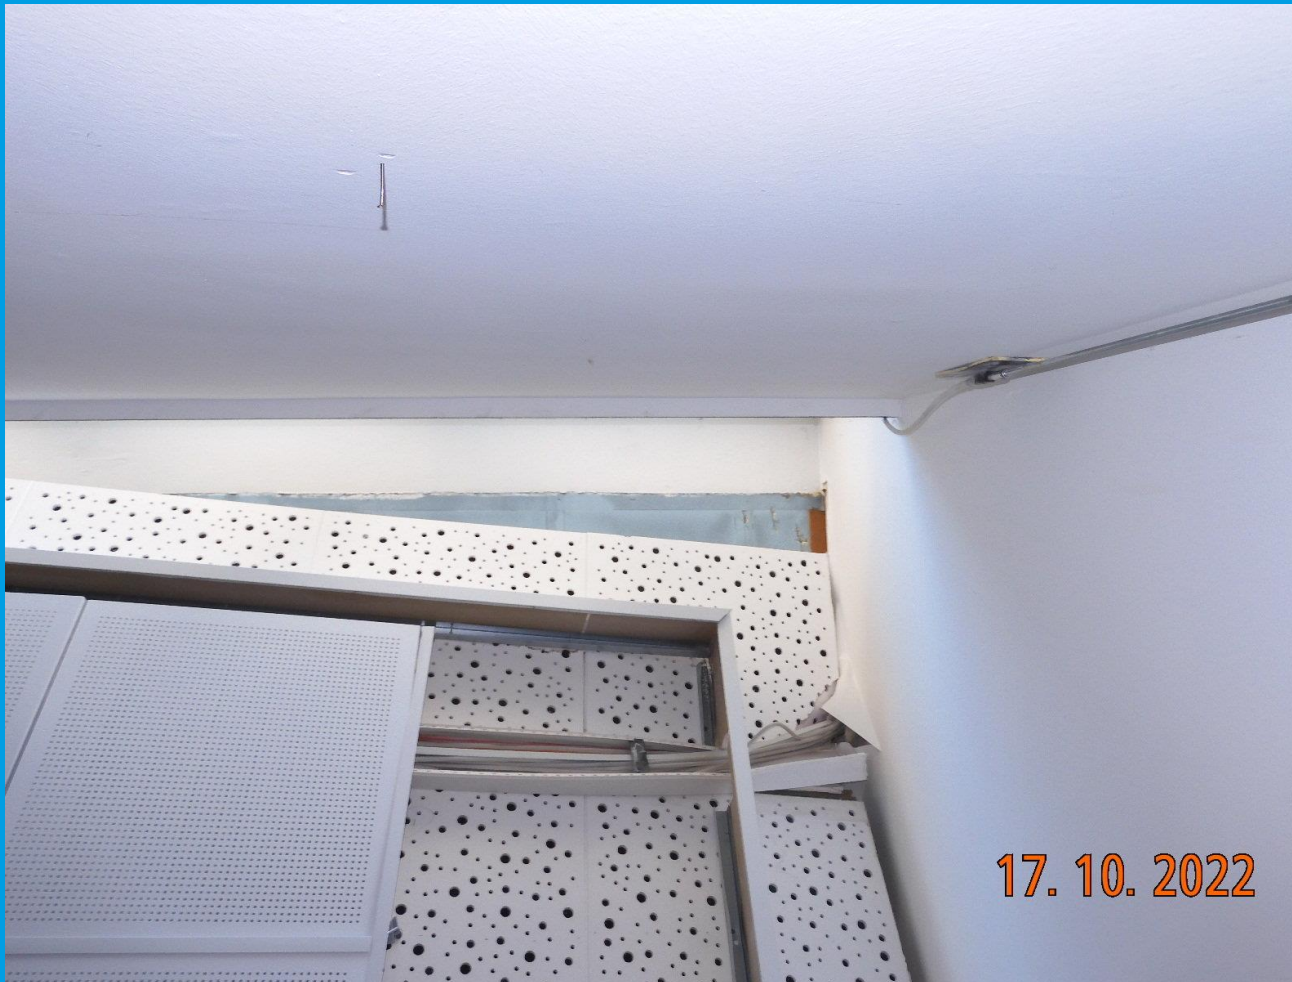
Foto: Gutachter, von der Begehung vom 17.10.2022

Bei der Begutachtung des Schadens wurde festgestellt, dass die erste Unterdecke wie damals zugelassen und üblich mit Nägeln an der Rohdecke befestigt war. Die beiden folgenden Unterdecken wurden jeweils nur an der ersten Unterdecke befestigt. Die Last war insgesamt zu groß für die Befestigungen und daher gaben diese nach und alle 3 Unterdecken stürzten herab.
