KTS Nord

Kanalstraße 47

Deckenabsturz am 06. Oktober 2022

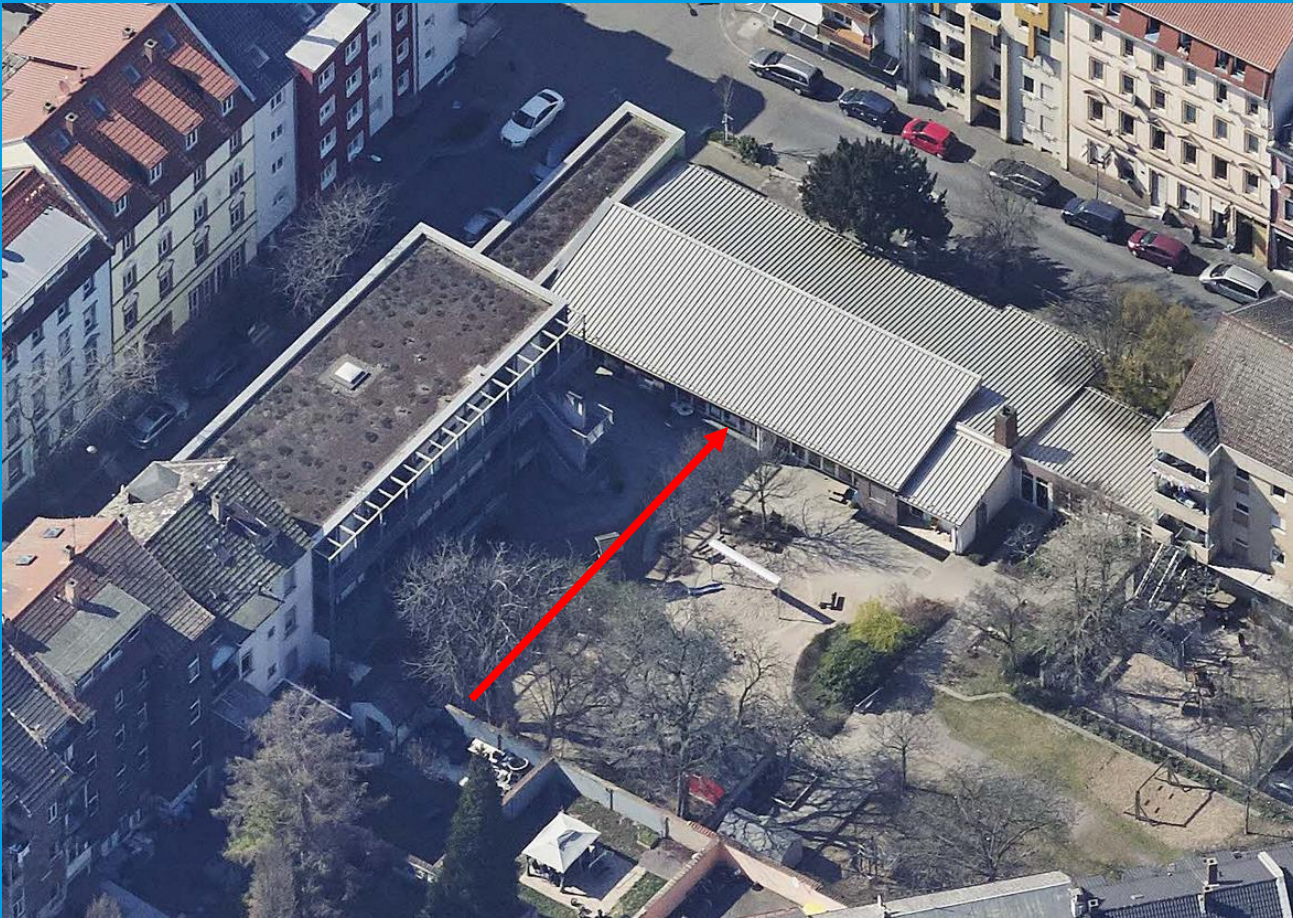
Am 17.10.2022 wurde der Schaden von einem Sachverständigen begutachtet. Dieser stellte fest, dass unter der mit Schilfrohmatten bekleideten Betonrippendecke insgesamt 3 Unterdecken montiert wurden. Das Montagedatum der ersten ist unbekannt, dann wurden 1976 und 2013 weitere Unterdecken eingebaut.

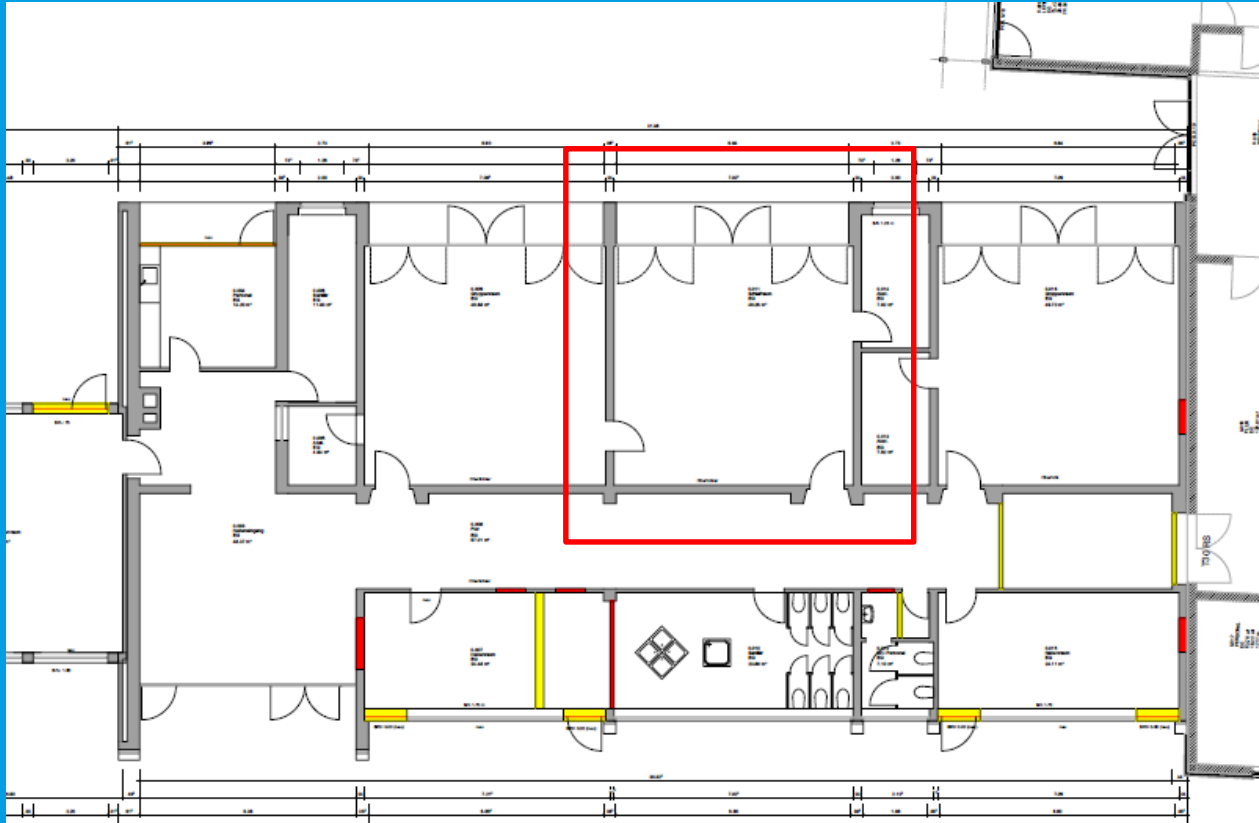
Betroffener Gruppenraum im Altbau

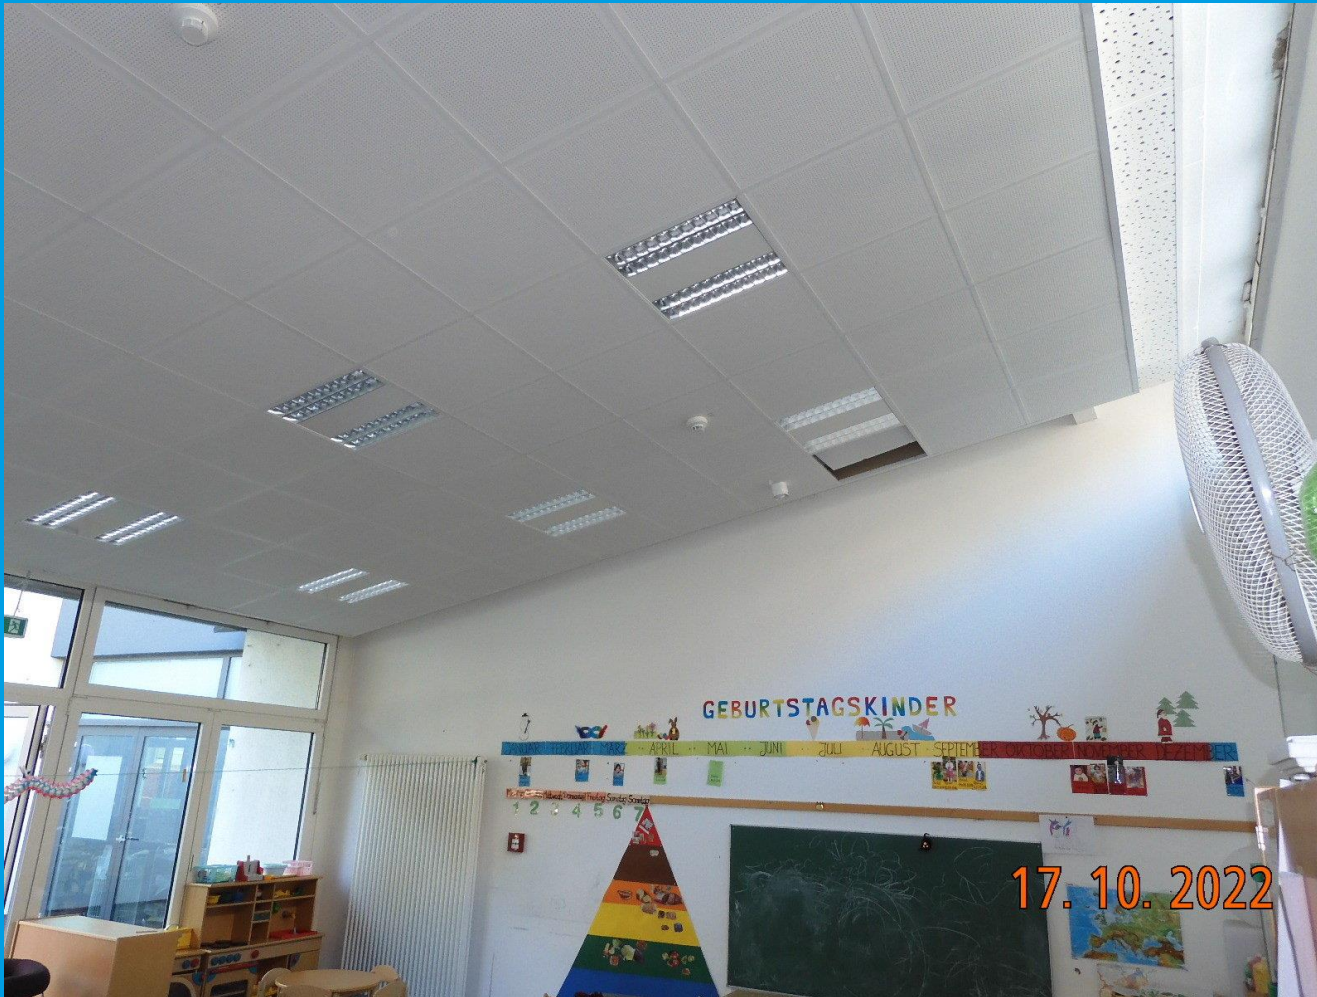
Foto: Gutachter, von der Begehung vom 17.10.2022

Dieses Bild stammt aus einem der beiden anderen Gruppenräume.

Das Deckenfeld der dritten Unterdecke im betroffenen Gruppenraum wurde an der zweiten Unterdecke befestigt. Diese ist mit der großen unregelmäßigen Lochung gut als Fries am Deckenrand zu sehen.

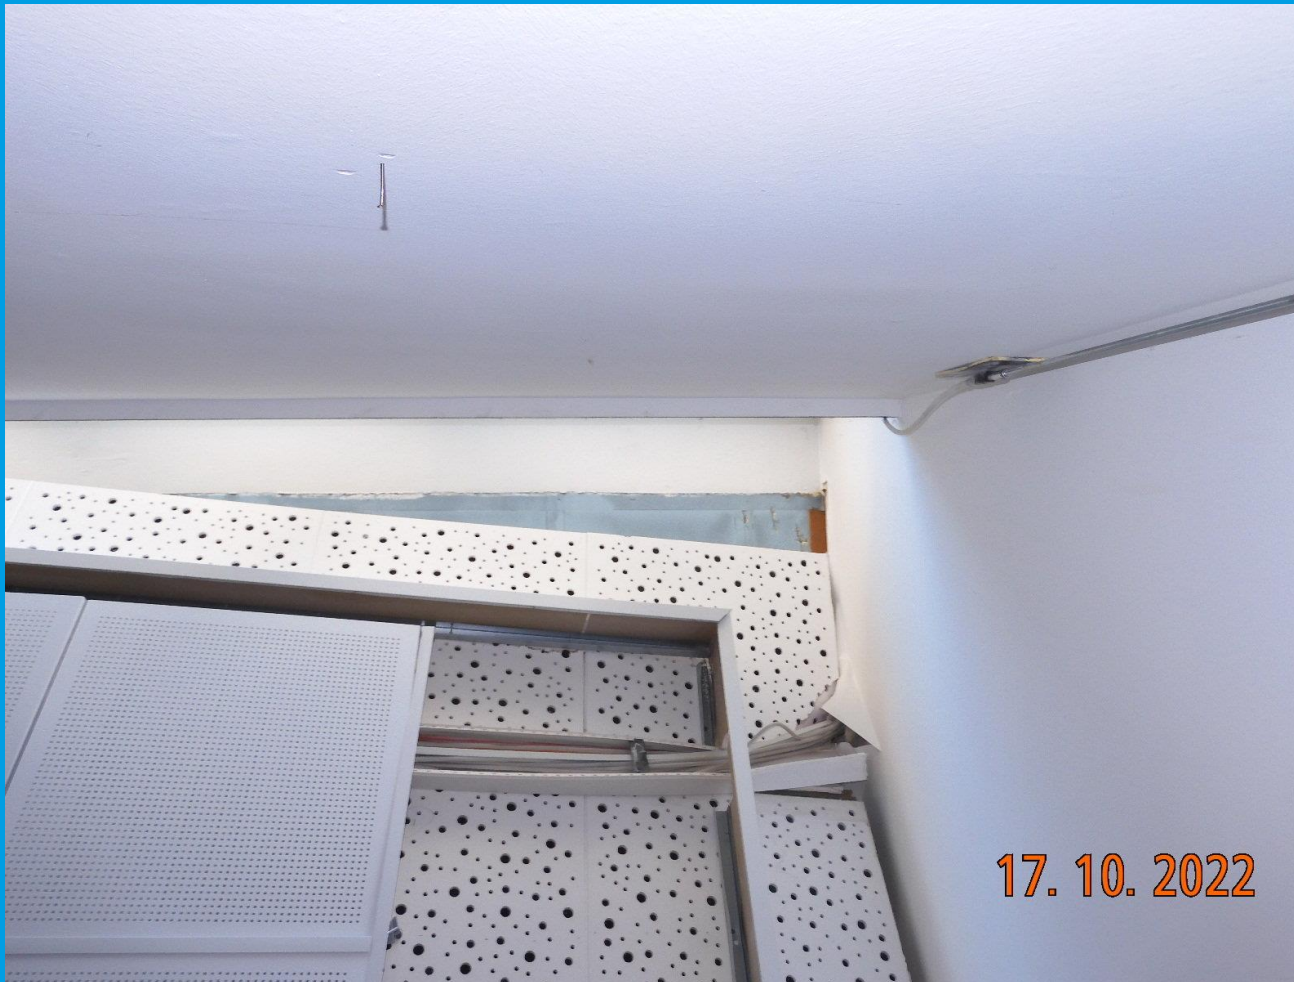
Foto: Gutachter, von der Begehung vom 17.10.2022

Bei der Begutachtung des Schadens wurde festgestellt, dass die erste Unterdecke wie damals zugelassen und üblich mit Nägeln an der Rohdecke befestigt war. Die beiden folgenden Unterdecken wurden jeweils nur an der ersten Unterdecke befestigt. Die Last war insgesamt zu groß für die Befestigungen und daher gaben diese nach und alle 3 Unterdecken stürzten herab.

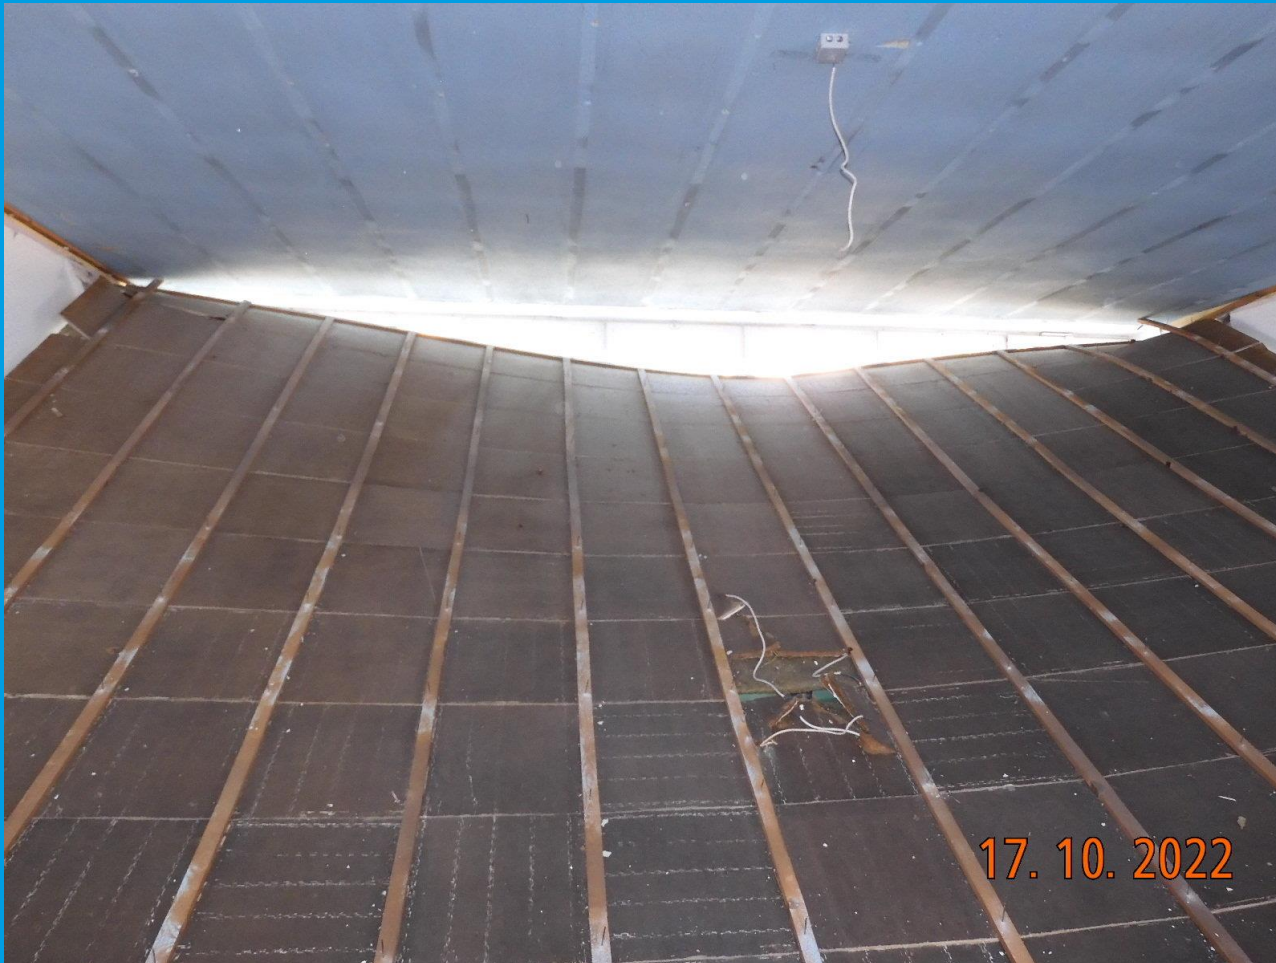
Foto: Gutachter, von der Begehung vom 17.10.2022

Es kann nicht ausgeschlossen werden, dass ein verdeckter Mangel Ursache für den Schaden ist.

Die Stadtverwaltung wird anhand der Befunde des Sachverständigengutachtens weitere Schritte zur Aufklärung des Sachverhaltes einleiten und auch rechtliche Fragestellungen betrachten. In der KTS Nord werden alle Decken gleicher Bauart ausgetauscht. Dies betrifft ausschließlich den Altbau aus dem Jahr 1955.
